Minuta Visita Técnica

MI-0030-IA-2018

Lugar: Planta de tratamiento de aguas residuales en El Roble, Puntarenas y alrededores.

TEMA: Conocer la operación y mantenimiento del sistema de tratamiento de aguas residuales y del sistema de alcantarillado sanitario que abastecen el sector del Barranca-El Roble en Puntarenas.

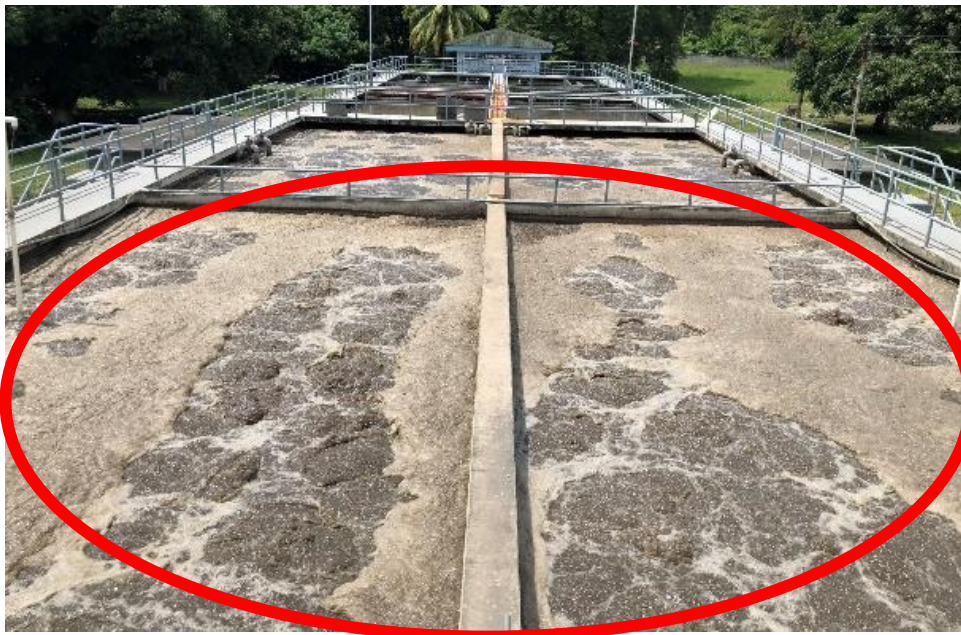
- d. Modificación del sistema de tratamiento secundario, para implementar tratamiento biológico por medio de lecho fluidizado de con portadores móviles mediante aireación con burbuja gruesa, lo cual ha mejorado la eficiencia del proceso de tratamiento secundario a través de una aceleración del metabolismo de la biomasa contenida en los portadores, a tal punto que se ha aumentado de forma significativa la producción de lodo biológico y han tenido que reducir a la mitad el volumen del reactor secundario, debido a que con el aumento de sólidos en el agua tratada, los

sedimentadores secundarios no logran dar abasto si se utiliza un volumen de reactor secundario superior a la mitad del actual.

Fotografía 9. Reactor secundario seccionado a la mitad de su volumen aproximadamente.

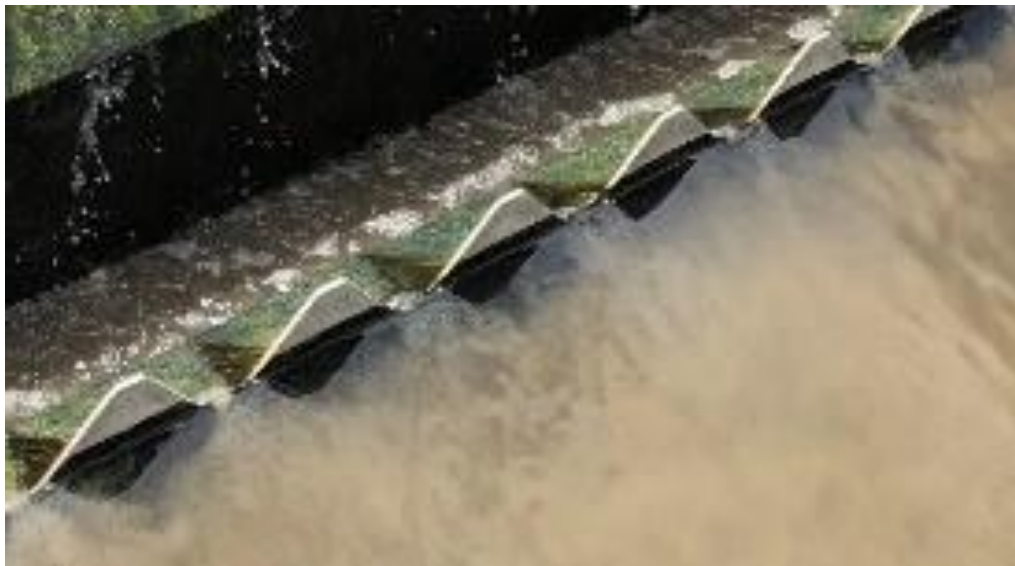
- e. La disminución del área del reactor secundario a la mitad reduce la capacidad de recibir más caudal por parte de la planta de tratamiento a futuro. El AyA indica que se debe a una limitante debida a la capacidad de los equipos de tratamiento, como es el caso de los sedimentadores secundarios. De ahí que un mayor caudal de agua residual a tratar requiere un aumento de la capacidad de algunos de los equipos que actualmente posee el sistema de tratamiento.

Fotografía 10. Arrastre de lodos a la salida del reactor secundario a la hora de la visita.

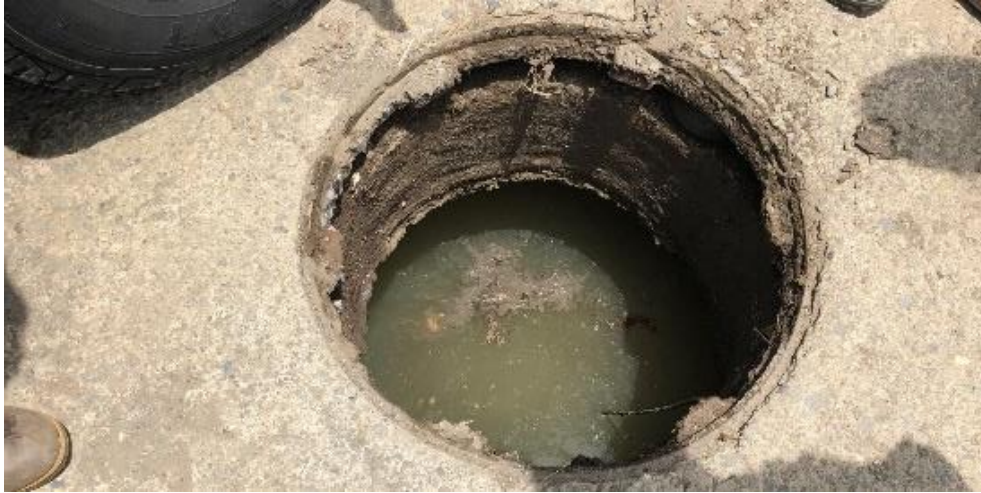
- h.** Es importante considerar con respecto al proceso de adecuación del flujo volumétrico de entrada a PTAR a través de las estaciones y pozos de bombeo en la red de alcantarillado, que durante la visita a la red de alcantarillado en el pozo de bombeo de Boulevard del Sol, se observó que el pozo se encontraba totalmente lleno y no se estaba bombeando el agua a la PTAR, lo cual tenía la red de alcantarillado de la zona inundada de agua residual (sin rebalse), con los posibles riesgos de mal olor y generación de vectores que esto podría conllevar; además, una usuaria, vecina de la zona, informó que en las inmediaciones de la estación se suelen detectar malos olores y vertidos directos al cuerpo de agua natural contiguo a la estación de bombeo, lo cual si bien no estaba ocurriendo a la hora de la visita, sí se observó en la parte trasera de la estación de bombeo una zona en donde se podría estar dando algún tipo de afloración o descarga de agua residual a la quebrada aledaña, por lo cual es necesario que el AyA investigue esta situación e implemente las medidas correctivas que correspondan en caso de ser necesario, a fin de asegurar las condiciones sanitarias en la zona y evitar posibles daños ambientales por descargas de agua residual sin tratamiento.

Fotografía 11. Red de alcantarillado inundada en el sector de la comunidad Boulevard del Sol.

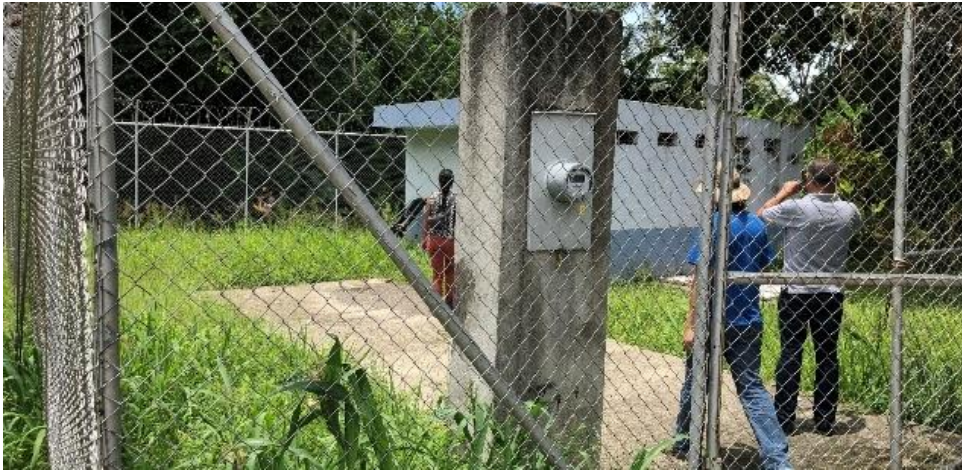
Fotografía 12. Estación de bombeo en el sector de la comunidad Boulevard del Sol.

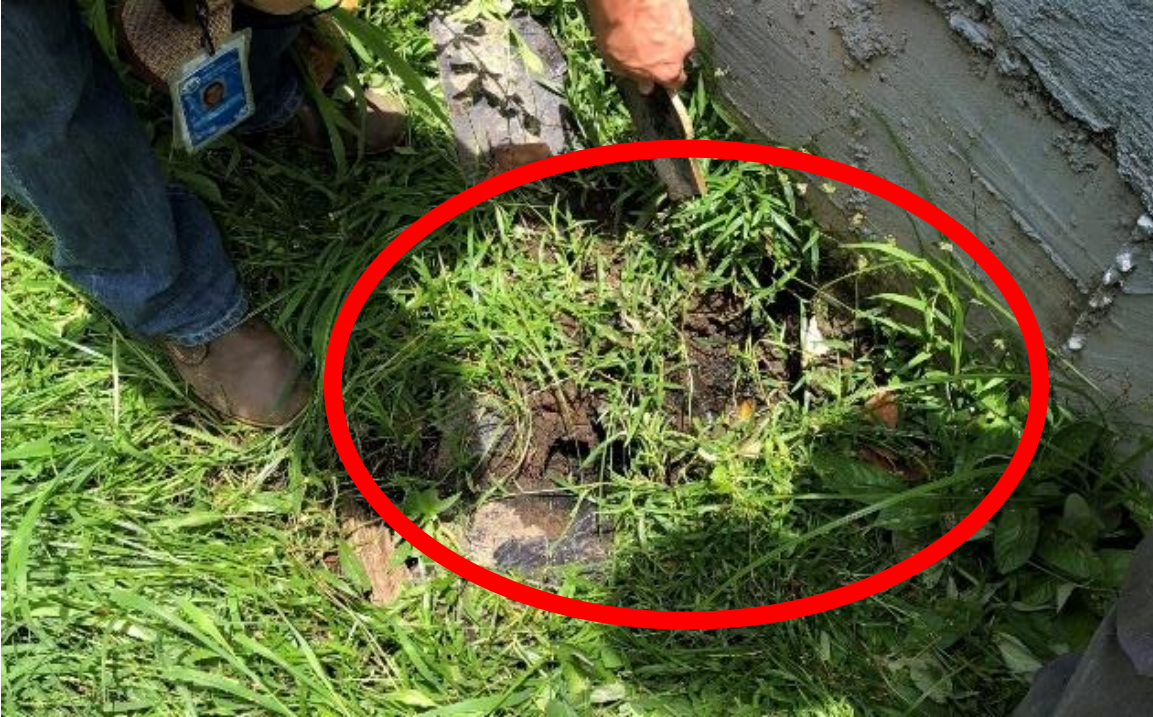
Fotografía 13. Posible afloramiento de aguas residuales en la parte posterior de la estación de bombeo en el sector de la comunidad Boulevard del Sol.

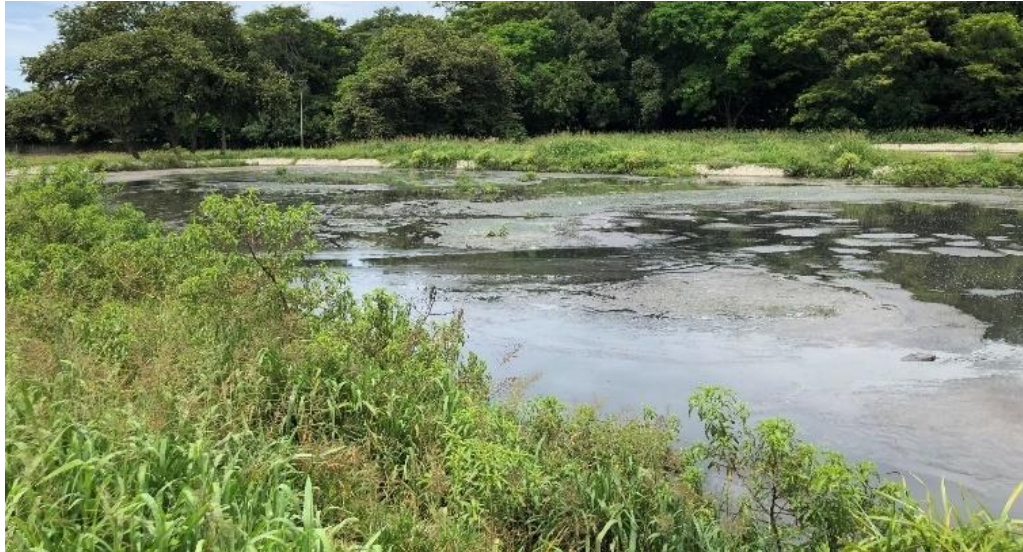
- i. Se encuentran en proceso de contratación de una empresa que brinde el servicio tratamiento y secado de los lodos in situ, en el sector en donde se encuentran los lechos de secado, lo cual podrían modificar la frecuencia de disposición final con respecto a la frecuencia actual de aproximadamente una vez al año.

Fotografía 14. Lechos de secado de lodos.

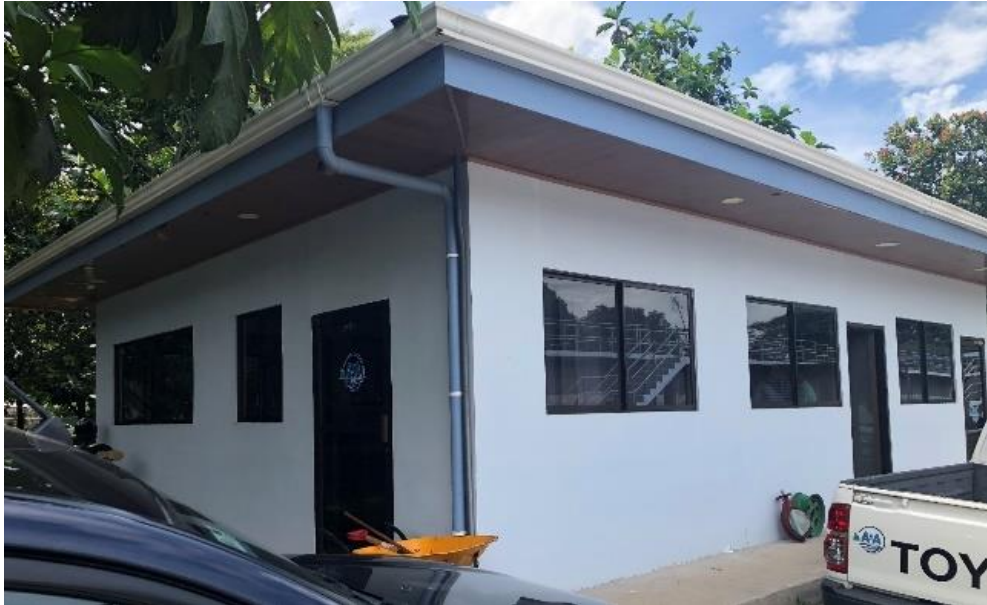
Fotografía 15. Zona en la cual se detectó la principal afectación por generación de olores alrededor del sistema de la PTAR.

- Malos olores externos a la PTAR, provenientes de otros sistemas de tratamiento o descargas directas de aguas residuales cercanas a la PTAR.
- El almacenamiento de lodos en el tanque previo a la disposición en los lechos de secado, en el cual se agregan las bacterias especiales para ayudar en la digestión y generación de olores del lodo, existe la posibilidad de que en algunas ocasiones se bata el lodo, lo cual liberaría H_2S atrapado en el mismo, produciendo mal olor.

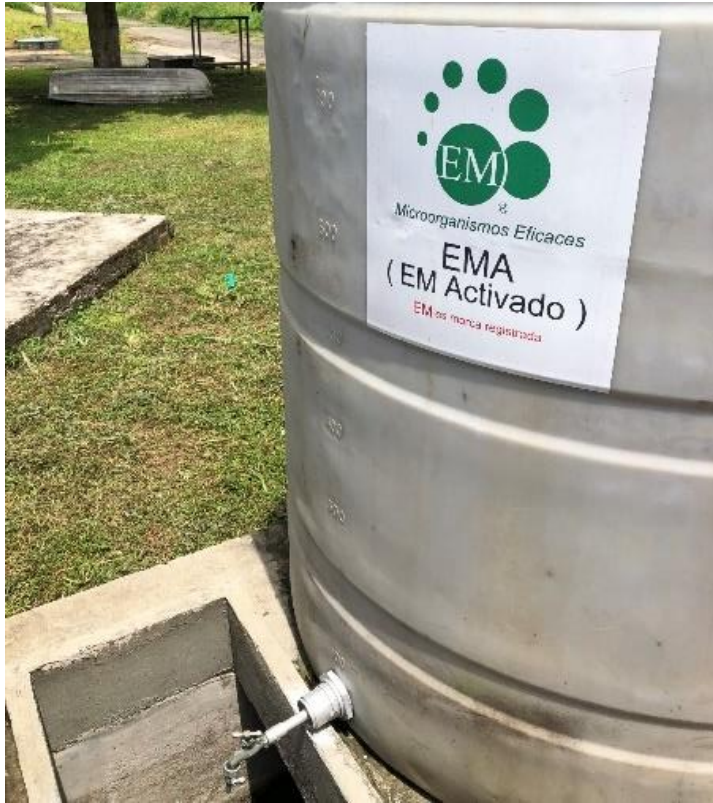
Fotografía 16. Bacterias adicionadas al tanque de lodos.

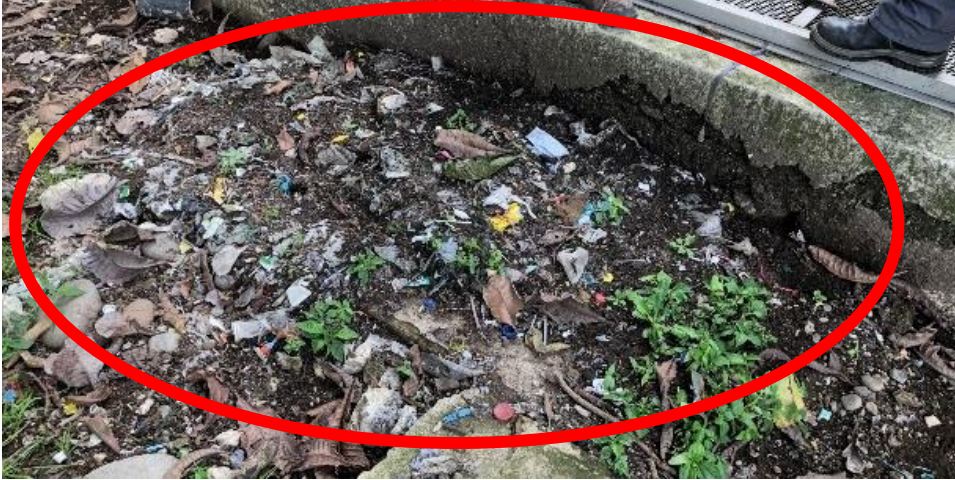
7. Se visitó la estación de bombeo de la comunidad de El Porvenir, la cual se observó en buenas condiciones de infraestructura y funcionamiento; sin embargo, se detectó disposición de sólidos gruesos en el predio de la estación de bombeo, lo cual implicaría riesgos de malos olores y generación de vectores en las inmediaciones de la estación. Lo anterior representa una oportunidad de mejora para el manejo y gestión de los residuos sólidos generados de los diferentes procesos y etapas de bombeo en la red de alcantarillado, a fin de asegurar las condiciones sanitarias de la población a la cual abastece el servicio, en las inmediaciones de los puntos con mayor riesgo de generación de residuos sólidos.

Fotografía 17. Residuos sólidos acumulados en la estación de bombeo de la comunidad de El Porvenir.
