# Minuta Visita Técnica

**MI-0031-IA-2018**

**Lugar:** Sistema de tratamiento de aguas residuales mediante lagunas facultativas de Santa Cruz de Guanacaste perteneciente a AyA.

**TEMA:** Conocer la operación y mantenimiento del sistema de tratamiento de aguas residuales que abastece el sector de Santa Cruz en Guanacaste.

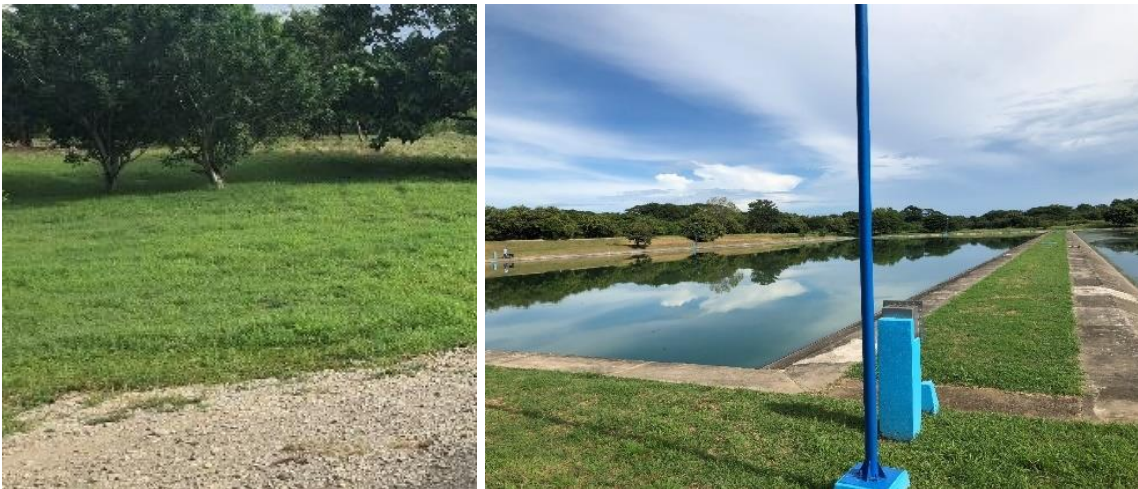
**Fotografías 1 y 2.** Condiciones del predio en el cual se ubican las dos primeras lagunas facultativas.

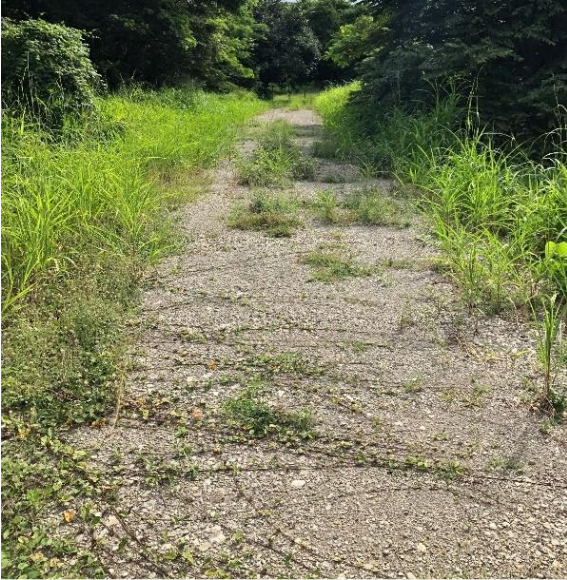
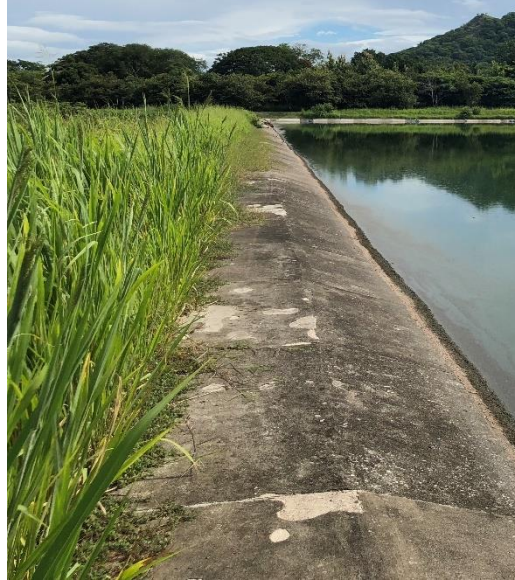
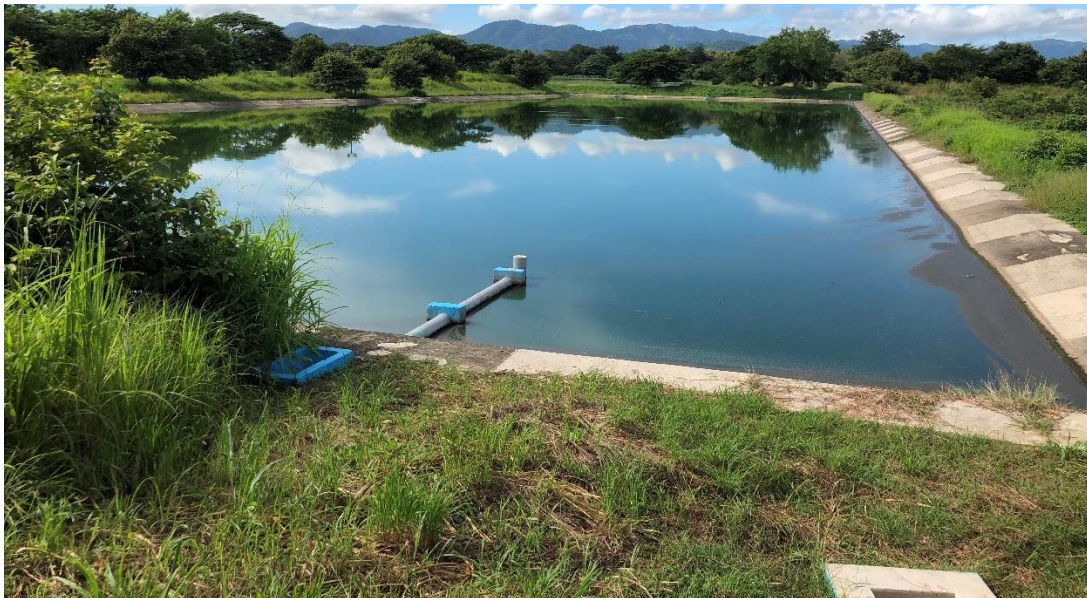
2. El sistema consta de alrededor de 1500 servicios.
3. Si bien, el predio en el cual se ubican las dos primeras lagunas se encontraba en un buen estado de mantenimiento y limpio al momento de la visita; en el sector donde se encuentran las dos últimas lagunas se observó bastante descuido, con presencia de zacate alto que lo que imposibilitaba el paso por las zonas que se supone son destinadas para tal fin.

El AyA informó que esta situación está ocurriendo en el sistema lagunar de Santa Cruz debido a la extensión del terreno, en especial por tratarse de cuatro lagunas, ya que el personal encargado de la operación del sistema de tratamiento debe realizar labores de mantenimiento del terreno y apoyar incluso en labores referentes al alcantarillado sanitario, por lo que en época lluviosa en la que se intensifica el crecimiento de zacate y maleza, se les dificulta lograr el mantenimiento óptimo del predio en el que se ubican las lagunas, junto con las labores de operación del sistema de tratamiento y alcantarillado que deben realizar.

**Fotografías 3, 4 y 5.** Condiciones del predio en el cual se ubican las lagunas facultativas, posterior a las 2 primeras lagunas.

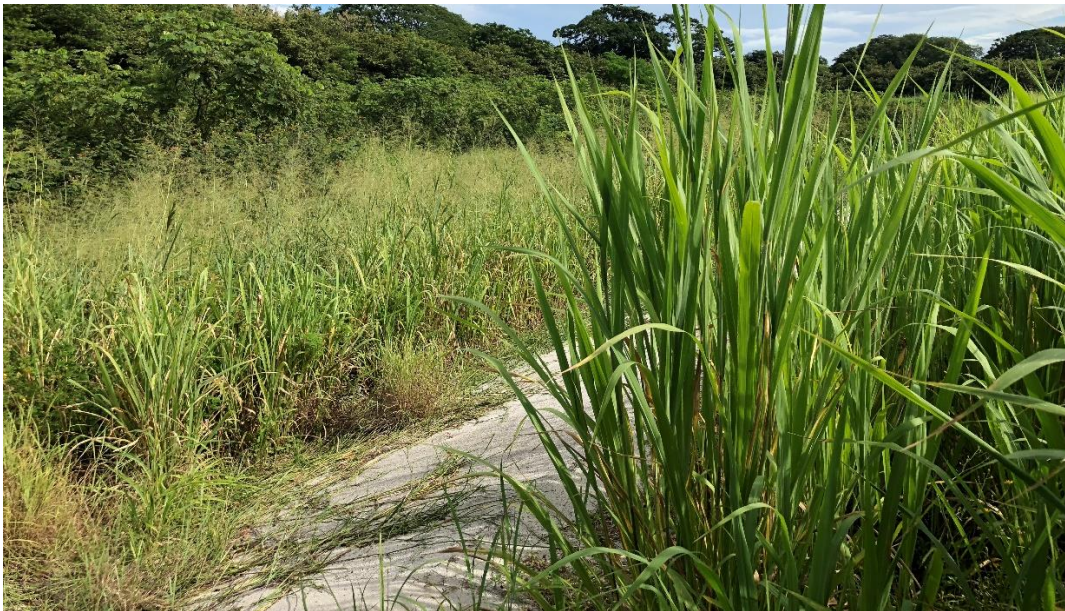
**Fotografía 6.** Laguna facultativa que no se está utilizando.

De lo anterior se observa que actualmente el AyA se encuentra utilizando solamente 3 de las 4 lagunas facultativas, ya que indican que el caudal que el alcantarillado sanitario genera no es el suficiente para operar las 4 lagunas. No obstante lo anterior, al igual que los demás sistemas lagunares de la región Chorotega, todas incumplen los parámetros de vertido de aguas residuales estipulados en el Decreto 38924-S debido a los valores detectados de DQO y DBO en el efluente final, razón por la cual se recomendó en el sitio que se estudiara la posibilidad de variar la distribución actual del sistema colocando todas las lagunas en serie a fin de ver si este cambio podría impactar de forma positiva en los parámetros de vertido.

Según indicó el AyA, en la actualidad tienen el problema de que a nivel del sistema de alcantarillado sanitario, no puede expandir más la red debido a que la cobertura del servicio por gravedad llegó a su límite de expansión. Los abonados que quedarían deben ser integrados por bombeo, por lo que requieren realizar inversión en la implementación de sistemas de bombeo en la red de alcantarillado para poder expandirla y de esta forma generar el caudal necesario para poder poner en funcionamiento la cuarta laguna.

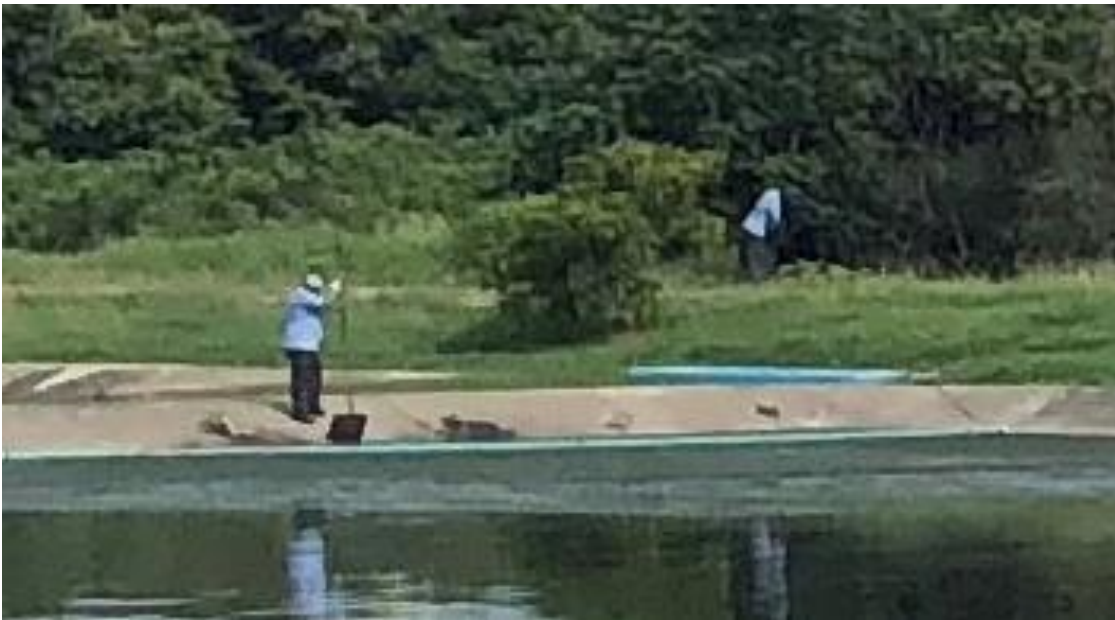
8. Se observó que la operación normal de las lagunas genera natas o concentraciones altas de material orgánico (probablemente microalgas) que son arrastradas hacia ciertos sectores de las lagunas por el viento (dependiendo de la dirección del mismo), lo cual es un factor operativo de importancia, ya que esto implica la necesidad de tener personal extrayendo

dichas natas de las lagunas, con el fin de evitar que debido a la alta concentración en un solo sector de mucha materia orgánica, se generen malos olores, que a la larga pueden provocar afectaciones a las zonas aledañas al sistema de tratamiento.

**Fotografía 7.** Personal de AyA realizando labores de extracción de natas en un sector de la superficie de una de las lagunas.

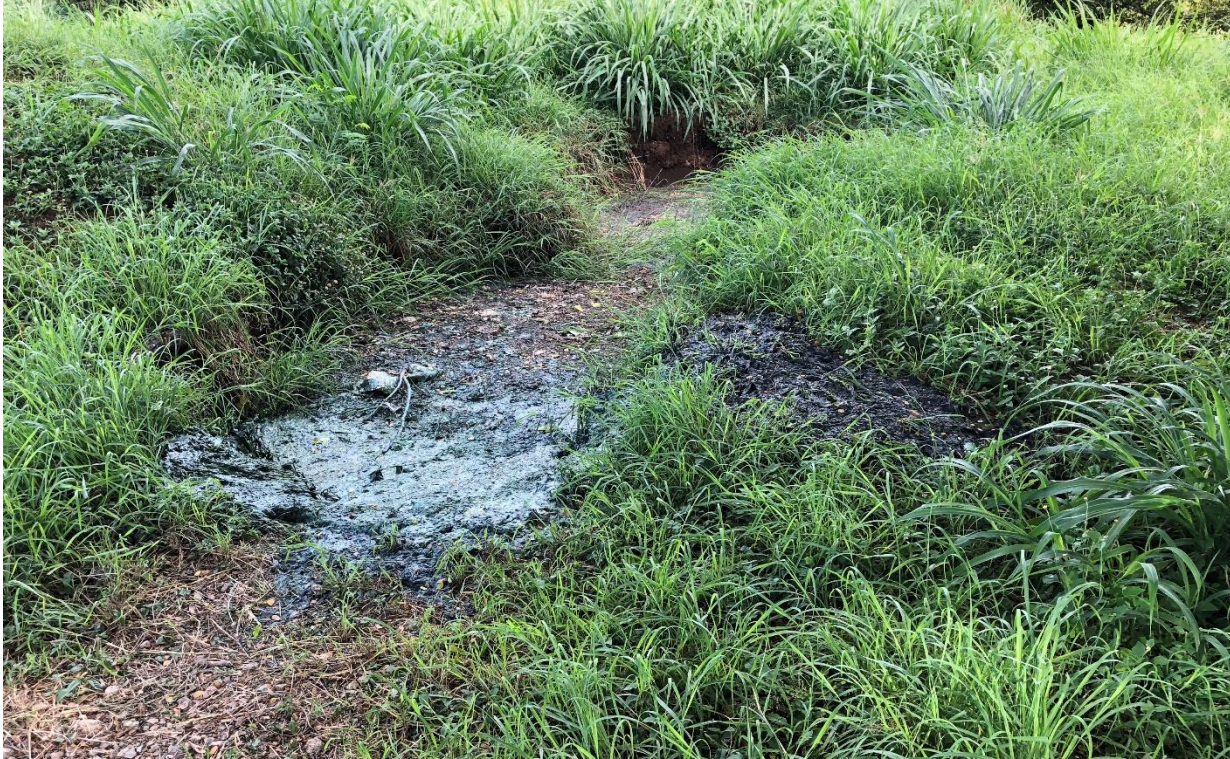
9. Es importante mencionar que las natas extraídas de las lagunas por parte del personal de AyA, es depositada en zanjas en diferentes puntos dentro del terreno en el cual se ubican las lagunas y cuando llegan a cierto nivel, son tapadas con tierra. El tema de la disposición de este tipo de biosólidos será abordado a profundidad en el informe de seguimiento a la gestión de AyA correspondiente al 2017.

**Fotografía 8.** Zanja en el predio en el cual se ubican las lagunas, para disposición de natas extraídas.

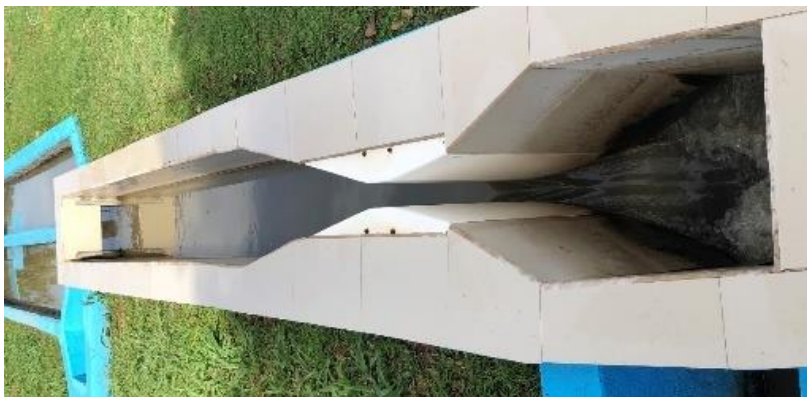
**10.** Las lagunas cuentan con sistema para medición de caudal a través de vertedero Parshall tanto en el afluente como en el efluente total del sistema.

**Fotografía 9.** Vertedero Parshall para medición de caudal del afluente a las lagunas.

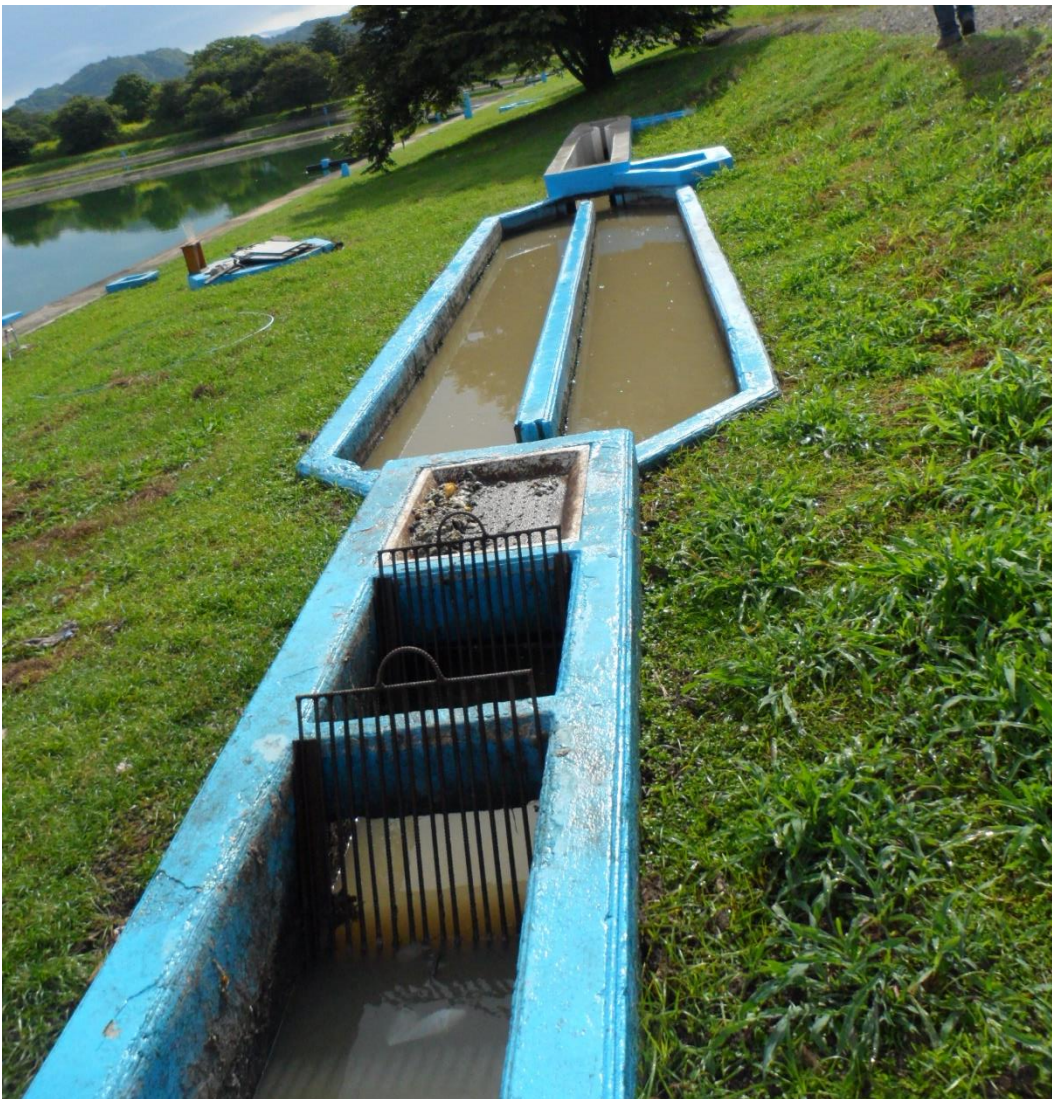
11. A la entrada del sistema de tratamiento se cuenta con rejillas para retención de sólidos gruesos de previo al ingreso del agua residual a las lagunas. Estos sólidos gruesos son tratados con cal para neutralizar la generación de olores.

**Fotografía 10.** Rejillas para retención de sólidos gruesos a la entrada del sistema.

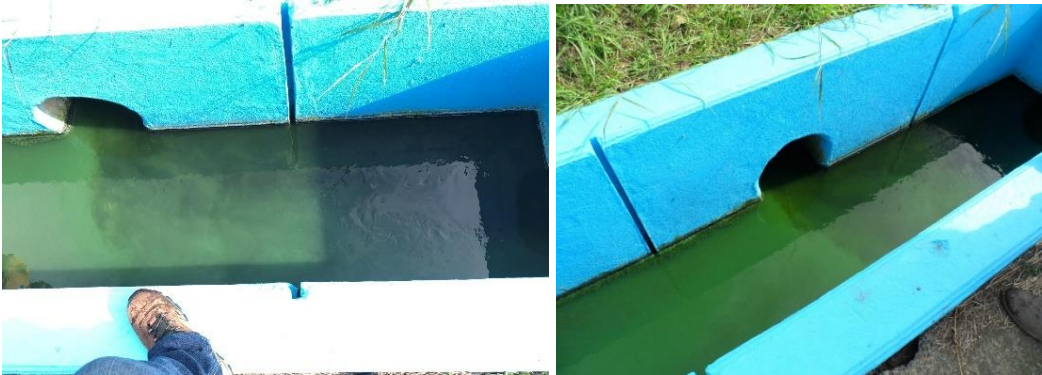
**13.** Se observó en el canal Parshall que mide el caudal del efluente del sistema de tratamiento una fuerte coloración verde, lo cual muy probablemente corresponda a presencia de microalgas generadas por el proceso de tratamiento natural que ocurre en este tipo de sistemas, no obstante, este es un factor que podría estar afectando los parámetros de vertido, específicamente los valores de la DQO y DBO total.

**Fotografías 11 y 12.** Coloración verdosa observada en el efluente de las dos primeras lagunas.

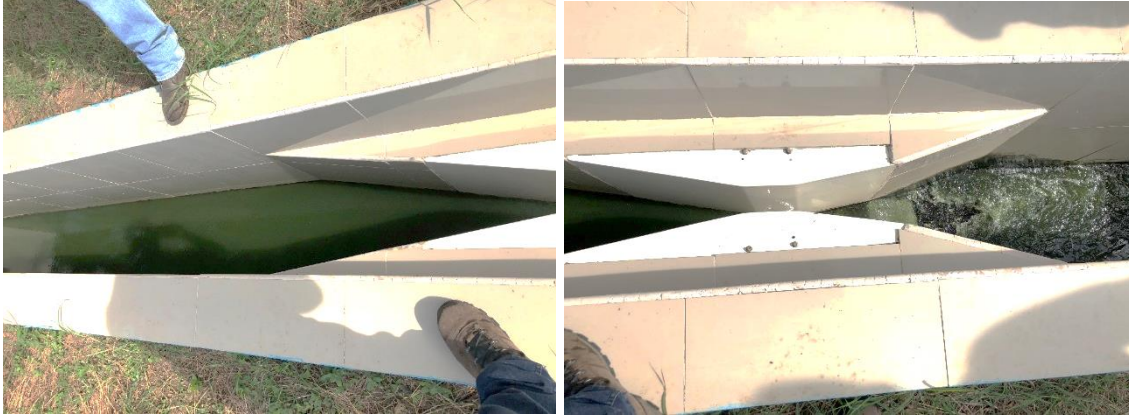
**Fotografías 13 y 14.** Coloración verdosa observada en el efluente total final de la última laguna.

La hipótesis planteada por parte del AyA acerca de que los incumplimientos que se están presentando en el vertido final debido a los valores de la DQO y DBO totales corresponden a la presencia de microalgas en el efluente final, se ve fuertemente apoyada por la coloración del efluente observada durante la visita, la cual pareciera indicar una elevada presencia de microalgas en el agua que sale del sistema de tratamiento, lo cual podría tener un impacto sobre el cuerpo receptor final muy diferente del que se tendría por otro tipo de contaminación orgánica disuelta o suspendida en el efluente final, sin embargo, de cualquier forma hasta tanto no se realice una modificación a la legislación nacional actual, los parámetros de vertido analizados para el sistema de tratamiento de aguas residuales han presentado incumplimientos por los valores de DQO y DBO, independientemente de si se deben o no a la presencia de microalgas.
