Minuta Visita Técnica

MI-0032-IA-2018

Lugar: Sistema de tratamiento de aguas residuales mediante lagunas facultativas de Nicoya perteneciente a AyA.

TEMA: Conocer la operación y mantenimiento del sistema de tratamiento de aguas residuales que abastece el sector de Nicoya en Guanacaste.

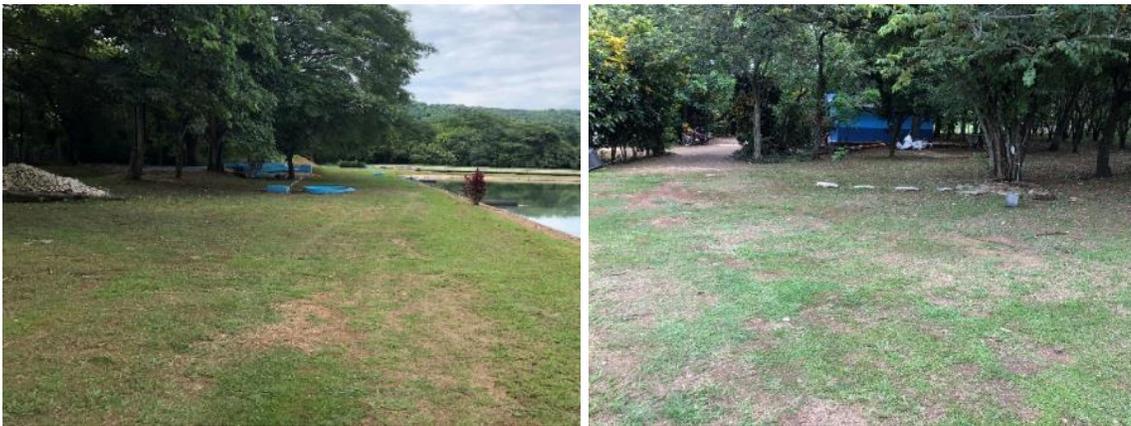
1. La visita fue atendida por parte de los personeros de AyA Juan Diego Quirós Gonzáles de la UEN de Recolección y Tratamiento y los señores Royland Álvarez y Otoniel Cedeño, personeros de AyA.
2. El sistema consta de alrededor de 1500 servicios, lo que representa aproximadamente el 25% del total de abonados que reciben agua potable. Tiempo retención: 15 días y 1,5 metros de profundidad.
3. El predio en el cual se ubican las lagunas se encuentra en buen estado de mantenimiento y limpio.

Fotografías 1 y 2. Condiciones del predio en el cual se ubican las lagunas facultativas.

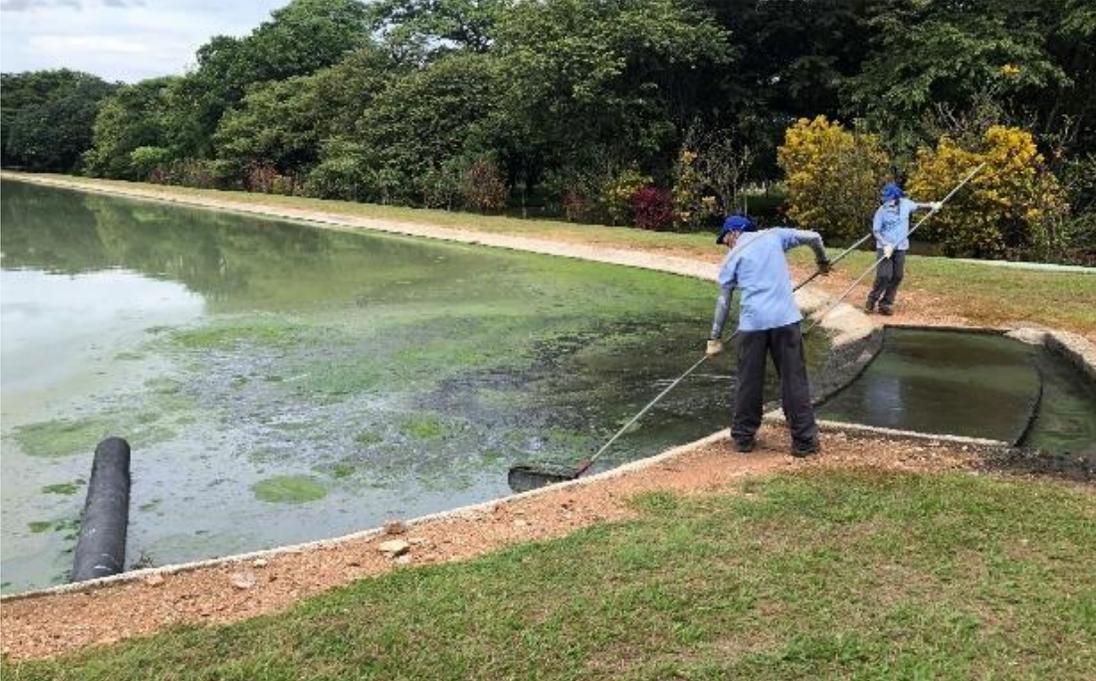
7. Se observó que la operación normal de las lagunas genera natas o concentraciones altas de material orgánico (probablemente microalgas) que son arrastradas hacia ciertos sectores de las lagunas por el viento (dependiendo de la dirección del mismo), lo cual es un factor operativo de importancia, ya que esto implica la necesidad de tener personal extrayendo dichas natas de las lagunas, con el fin de evitar que debido a la alta concentración en un solo sector de mucha materia orgánica, se generen malos olores, que a la larga pueden provocar afectaciones a las zonas aledañas al sistema de tratamiento.

Fotografía 3. Personal de AyA realizando labores de extracción de natas en un sector de la superficie de una de las lagunas.

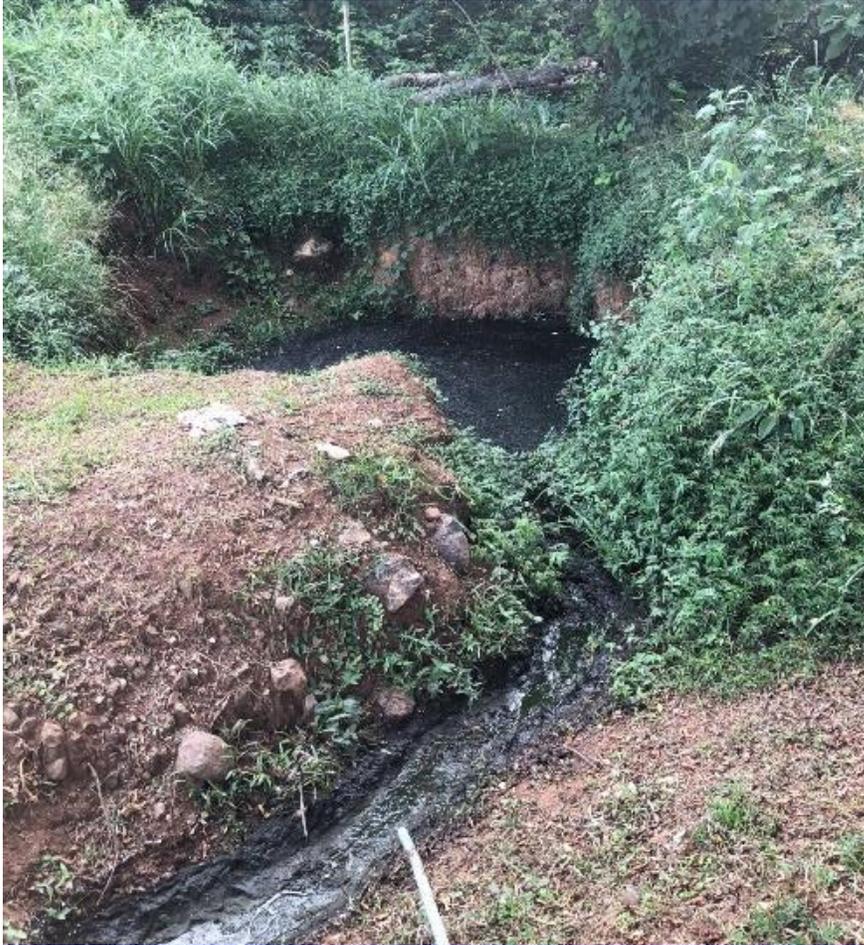
8. Es importante mencionar que las natas extraídas de las lagunas por parte del personal de AyA, es depositada en zanjas en diferentes puntos dentro del terreno en el cual se ubican las lagunas y cuando llegan a cierto nivel, son tapadas con tierra. El tema de la disposición de este tipo de biosólidos será abordado a profundidad en el informe de seguimiento a la gestión de AyA correspondiente al 2017.

Fotografía 4. Zanja en el predio en el cual se ubican las lagunas, para disposición de natas extraídas.

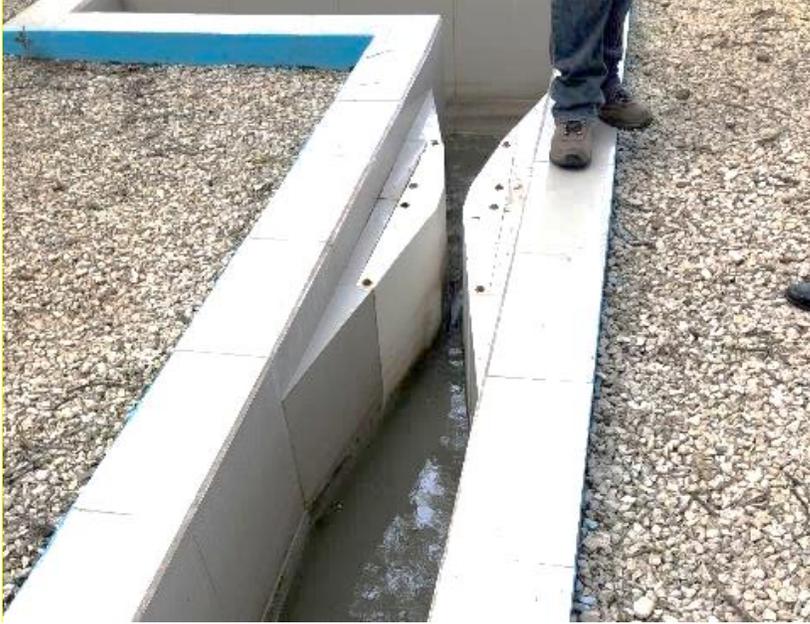
9. Las lagunas cuentan con sistema para medición de caudal a través de vertedero Parshall del afluente y del efluente total del sistema.

Fotografía 5. Vertedero Parchall para medición de caudal del afluente a las lagunas.

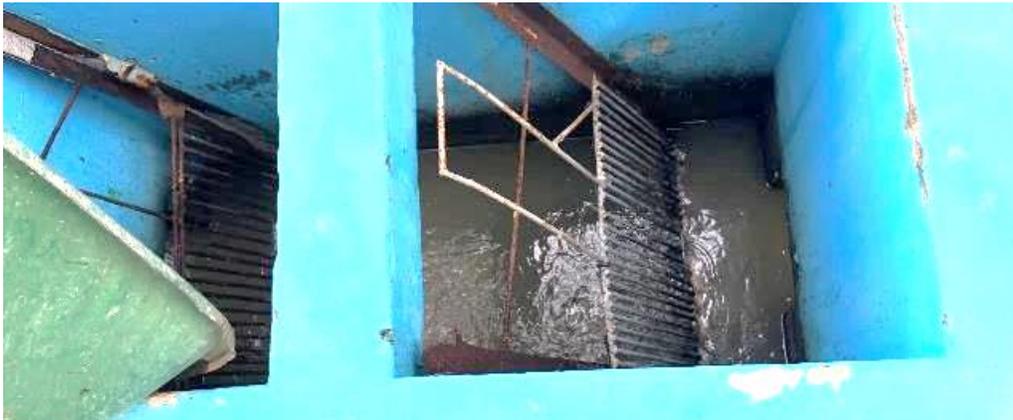
10. A la entrada del sistema de tratamiento se cuenta con rejillas para retención de sólidos gruesos de previo al ingreso del agua residual a las lagunas. Estos sólidos gruesos son tratados con cal para neutralizar la generación de olores.

Fotografía 6. Rejillas para retención de sólidos gruesos a la entrada del sistema.

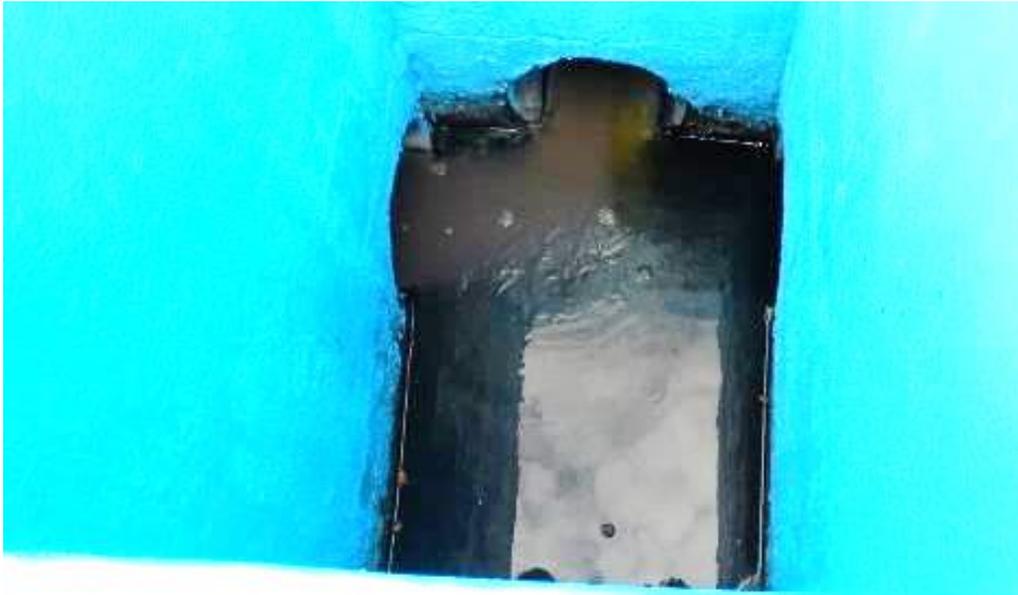
12. Se observó en el punto en el que se combinan los efluentes de ambas lagunas, antes del canal Parshall que mide el caudal de salida del sistema de tratamiento que a la hora de la visita una de las dos lagunas presentaba un efluente más claro que el otro, apreciándose uno de los dos efluentes con algún tipo de sustancia disuelta o suspendida que le daba una apariencia como lechosa, lo cual podría estar afectando los parámetros de vertido, e incluso encontrarse relacionado a la generación de espuma en el efluente combinado final observada en el canal Parshall.

Esto es importante, ya que, si existe alguna variabilidad en la calidad del efluente de las lagunas, este debería encontrarse directamente relacionado con variaciones en el funcionamiento entre ambas lagunas, pues el afluente es el mismo, solo que dividido en alrededor de un 50 % para ingresar a cada laguna. Lo anterior, demuestra la importancia de mantener un control estricto sobre la operación de este tipo de sistemas y lo vulnerables que pueden ser a diferentes factores del medio en el cual se encuentran, en donde se observa que dos lagunas, con características físicas muy similares, con la misma calidad de afluente, con un caudal de ingreso muy similar y ubicadas una a la par de la otra, pueden presentar

calidades del efluente distintas entre ellas, al punto de ser posible detectar diferencias significativas entre ambos efluentes de forma visual.

Fotografía 7. Caja de combinación de efluentes de ambas lagunas.

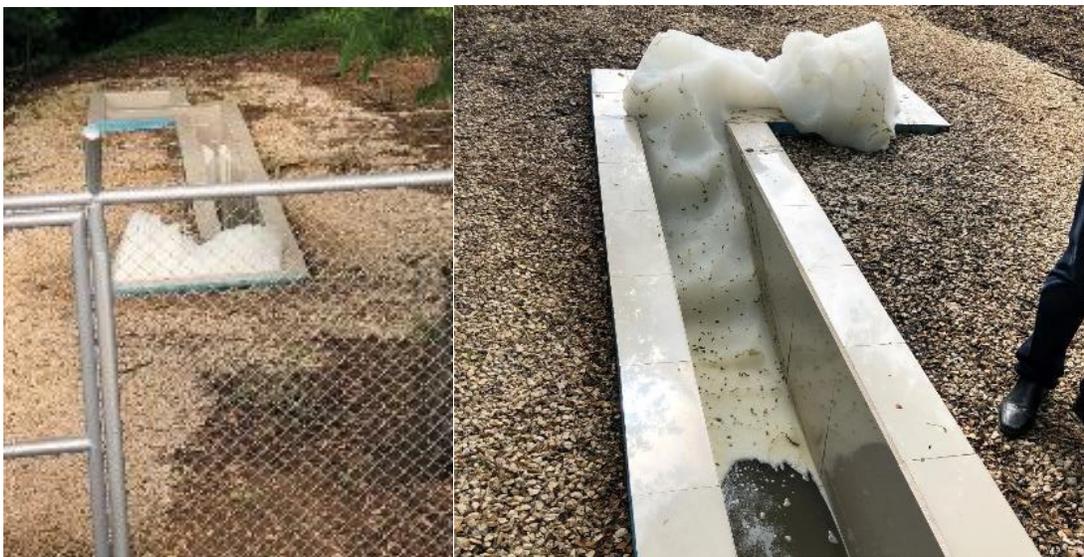
13. Relacionado con el tema de la calidad del efluente, se observó que en el canal Parshall que mide la calidad del efluente combinado de ambas lagunas, a la hora de la visita se estaba generando una cantidad importante de espuma, posiblemente debido a la caída del agua entre el nivel al que se encuentran las lagunas con respecto al nivel al que se encuentra el canal Parshall.

Para el sistema de Nicoya, las mediciones de sustancias activas al azul de metileno (SAAM) brindadas por parte del AyA correspondientes a los reportes operacionales de aguas residuales del 2016, mostraron valores detectables de estas sustancias, pero conformes con la normativa nacional.

Fotografía 8 y 9. Presencia de espuma en el canal Parshall que mide el efluente combinado de ambas lagunas.

La información correspondiente a los reportes operacionales de aguas residuales correspondientes al 2017 se encuentra pendiente de revisión, sin embargo, la presencia de espuma en el efluente demuestra la importancia de que se mantenga vigilancia a este tipo de parámetros, con el fin de que se tomen las medidas correctivas que correspondan en caso de ser necesario. Los hechos observados durante la visita serán tomados en cuenta para la revisión de los resultados de calidad del vertido que reporte el AyA en los reportes operacionales de aguas residuales correspondientes al 2018.
