27 de Enero de 2017
0264-IA-2017/8051

RESULTADOS DE “CONTRATACIÓN DE LOS SERVICIOS PROFESIONALES DE LA EMPRESA CONSULTORA COSTARRICENSE PARA PROGRAMAS DE DESARROLLO S.A. (COPRODESA), CON EL FIN DE EVALUAR EL PARQUE DE HIDRÓMETROS DE LA EMPRESA DE SERVICIOS PÚBLICOS DE HEREDIA (ESPH) EN SU ÁREA DE SERVICIO” CONTRATACIÓN DIRECTA N°2016CD-000003-ARESEP. OFICIO LABCOP-25-2016. SAS 26704

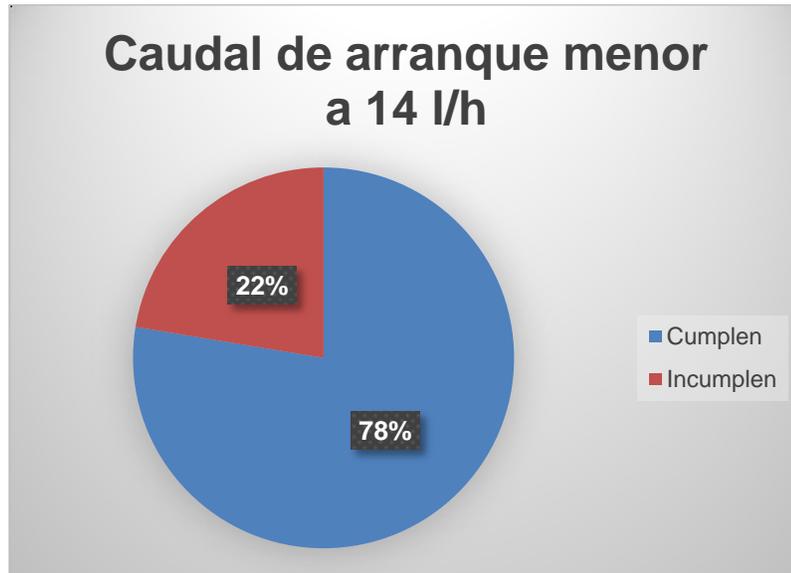
Gráfico #1: Cumplimiento caudal de arranque.

Con base en el criterio antes expuesto se concluye que de las 308 unidades, de las cuales solo 239 unidades están por debajo de 14 l/h, 47 unidades están entre 15 y 30 l/h, y 16 unidades registran caudales mayores de 30 l/h. Si se utiliza como criterio de aceptación de 14 l/h, estarían fuera 239 unidades.

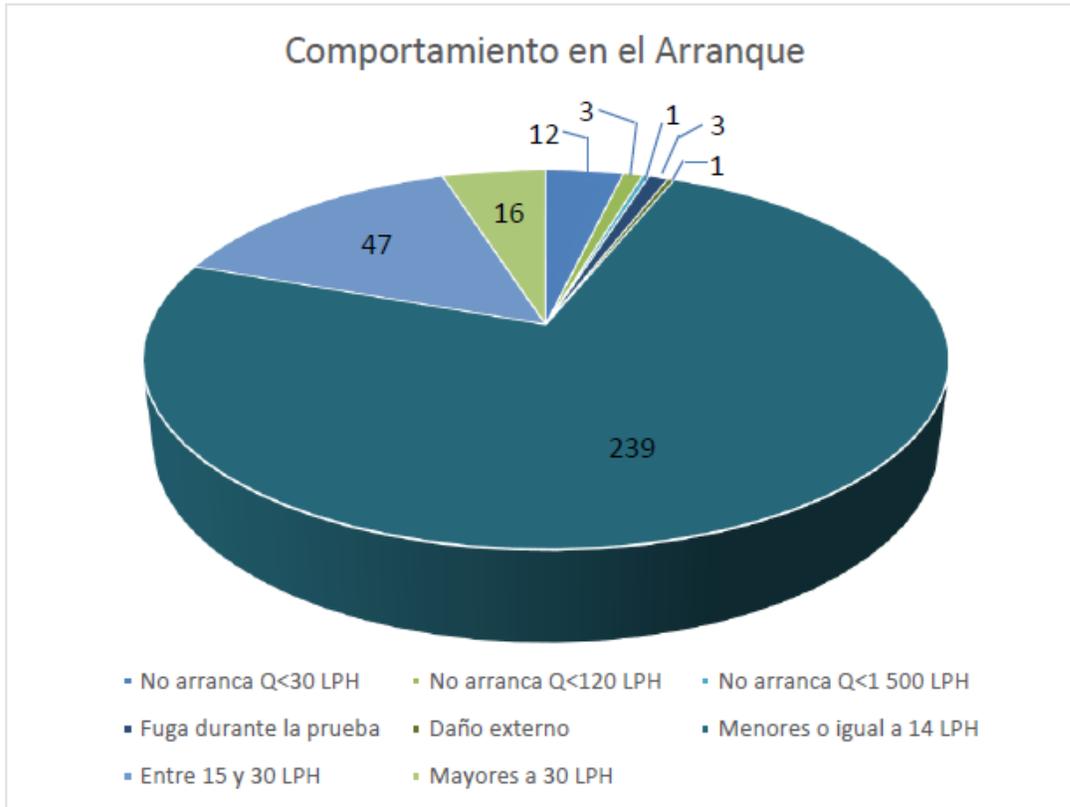
Gráfico #2: Comportamiento del caudal de arranque.

- 12 unidades que no arrancaron en el caudal de 30 l/h,
- 3 no arrancaron en el caudal de 120 l/h y
- 1 unidad que no arranco en el caudal de 120 l/h, 3 hidrómetros por daño externo y fuga;

Comportamiento en el Arranque		
Cantidad	Descripción	Criterio
12	No arranca	Q<30LPH
3	No arranca	Q<120LPH
1	No arranca	Q<1 500LPH
3	Fuga durante la prueba	Genera datos erróneos
1	Daño externo	No permite hacer prueba
239	menores o igual a 14 LPH	Artículo 16, Punto J
47	entre 15 a 30 LPH	Menor a Artículo 16, Punto F
16	mayores a 30 LPH	mayor a Artículo 16, Punto F
308	Total	Lote

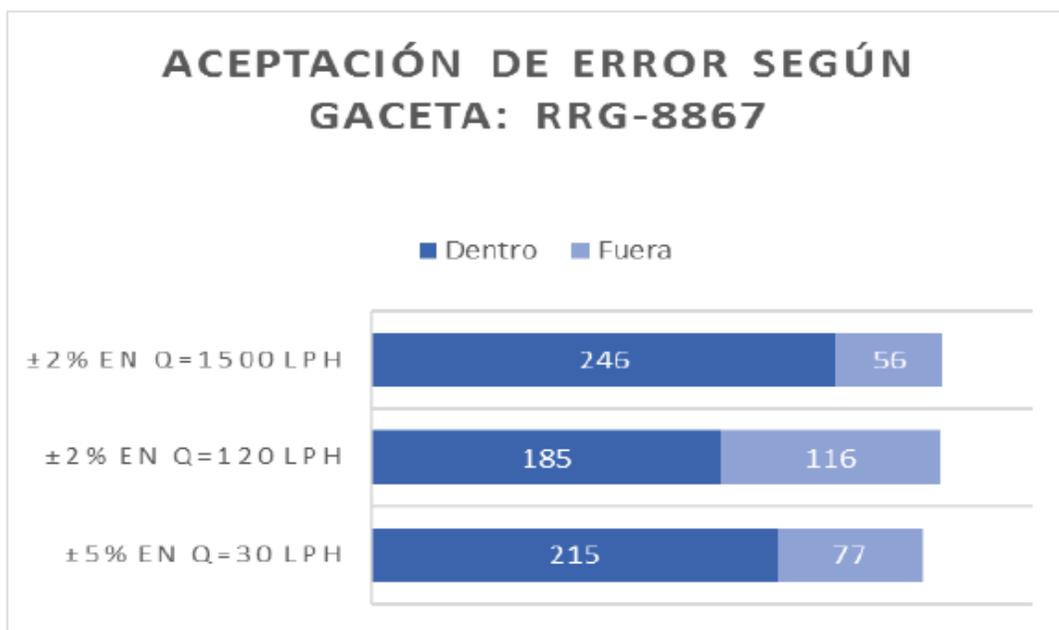
Gráfico #3: Aceptación del error utilizando criterio RRG-8867

Para los tres criterios aplicados en conjunto según “NORMA TÉCNICA: HIDRÓMETROS PARA EL SERVICIO DE ACUEDUCTO AR-HSA-2008” están fuera 116 unidades de 308 unidades.

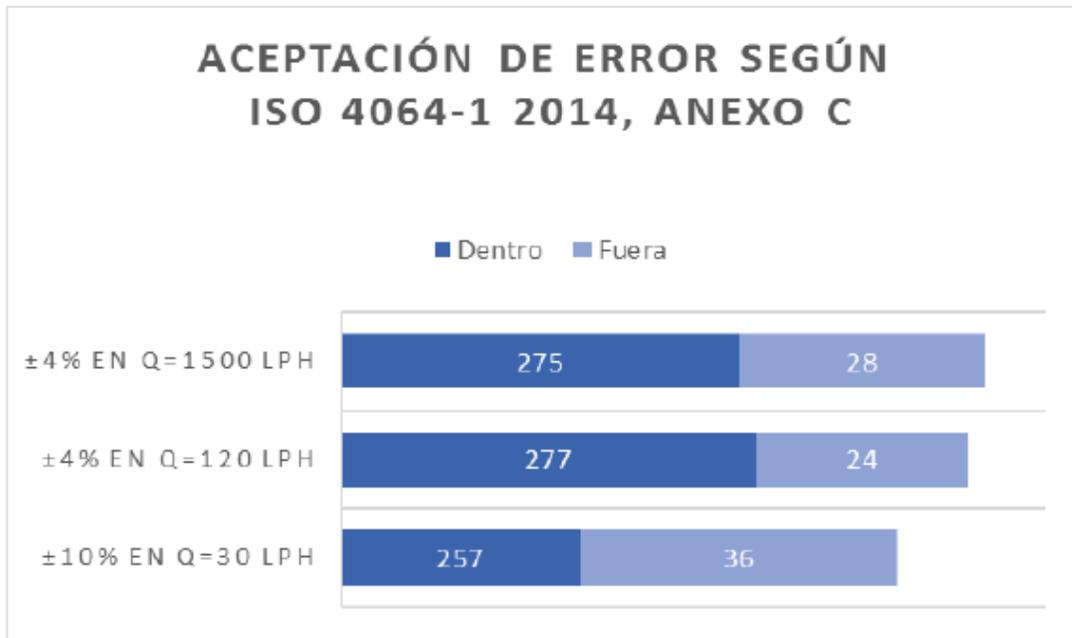
Gráfico #4: Aceptación del error utilizando criterio ISO 4064-1 2014

5. Utilizando la Norma ISO-4064:2014 el incumplimiento se reduce a un 11,7%
6. Los resultados encontrados en cuanto a las pruebas metrológicas demuestran los siguientes errores promedio: $Q_{min} = -5.88$, $Q_t = 0.15$, $Q_n = -1.64$, con esto se nota el comportamiento de la totalidad de los equipos.

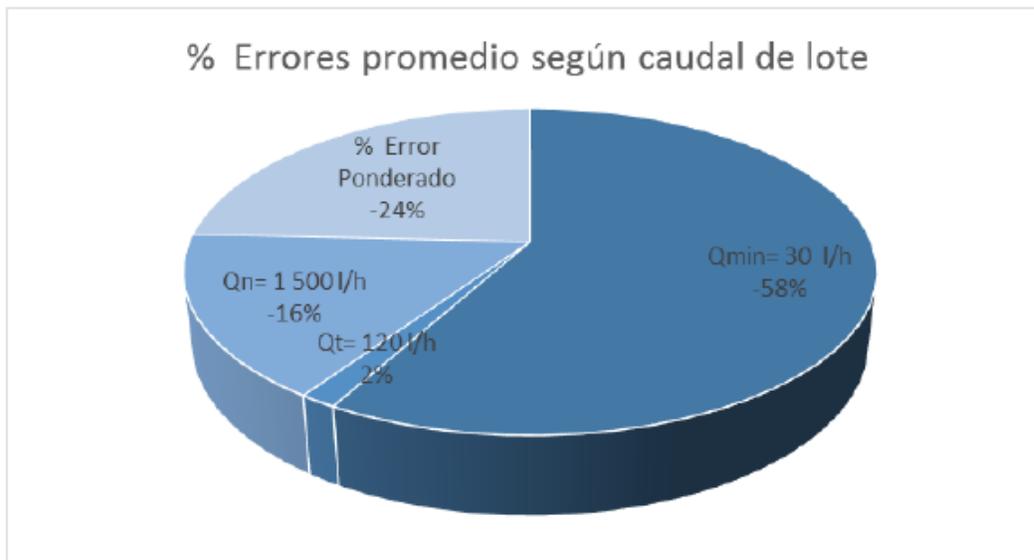
Gráfico #5: Errores promedio según caudal.

El Comportamiento del error promedio solo funciona para ilustrar una condición global, pero no es comparable con algún criterio de aceptación

% Errores promedio según caudal de lote	
Q_{min}= 30 l/h	-5.88
Q_t= 120 l/h	0.15
Q_n= 1 500 l/h	-1.64
% Error Ponderado	-2.46
