Minuta Visita Técnica

MI-0030-IA-2018

Lugar: Planta de tratamiento de aguas residuales en El Roble, Puntarenas y alrededores.

TEMA: Conocer la operación y mantenimiento del sistema de tratamiento de aguas residuales y del sistema de alcantarillado sanitario que abastecen el sector del Barranca-El Roble en Puntarenas.

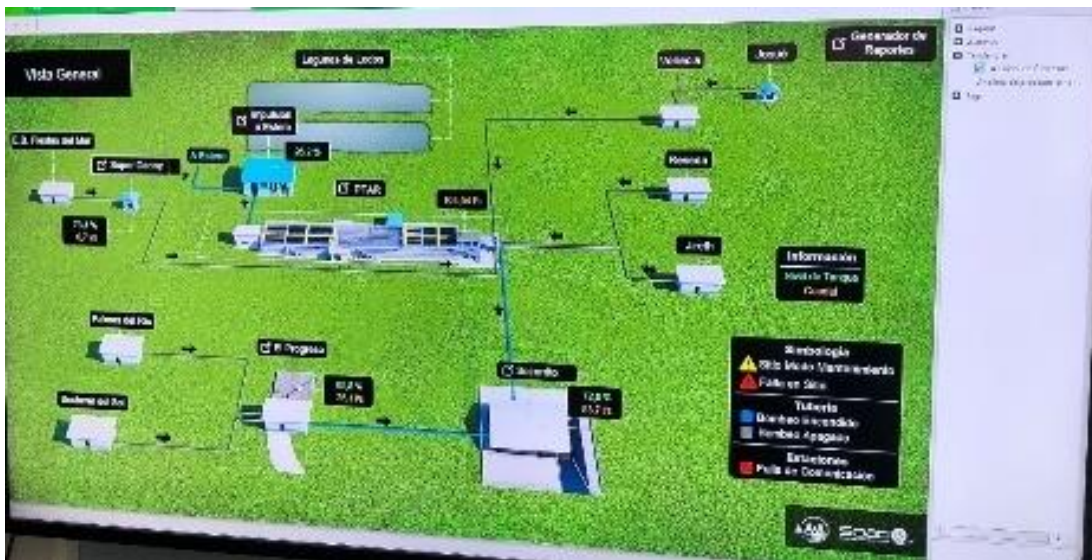
Fotografía 2. Visualización del sistema completo de alcantarillado y PTAR para el cual se tiene implementado el sistema de medición y control remoto.

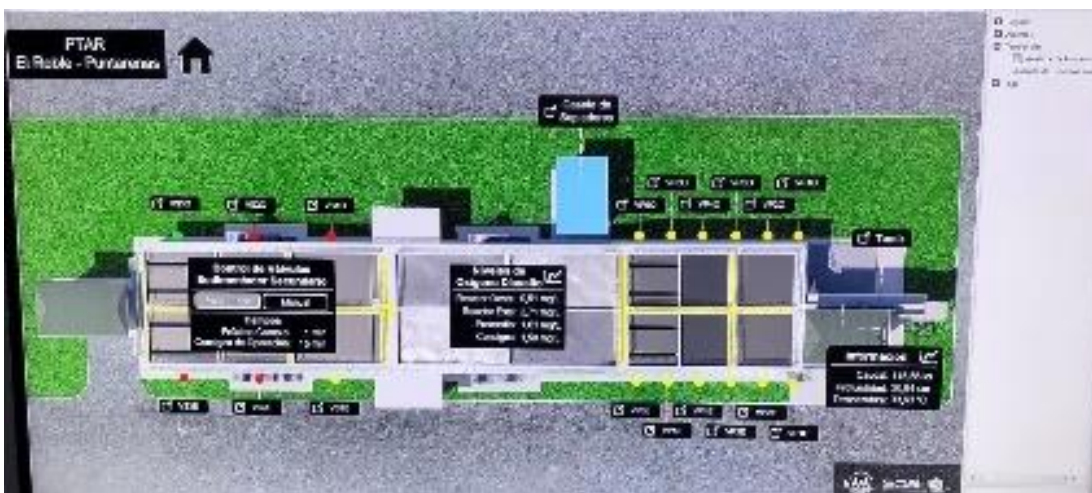
Fotografía 3. Visualización del sistema de PTAR para el cual se tiene implementado el sistema de medición y control remoto.

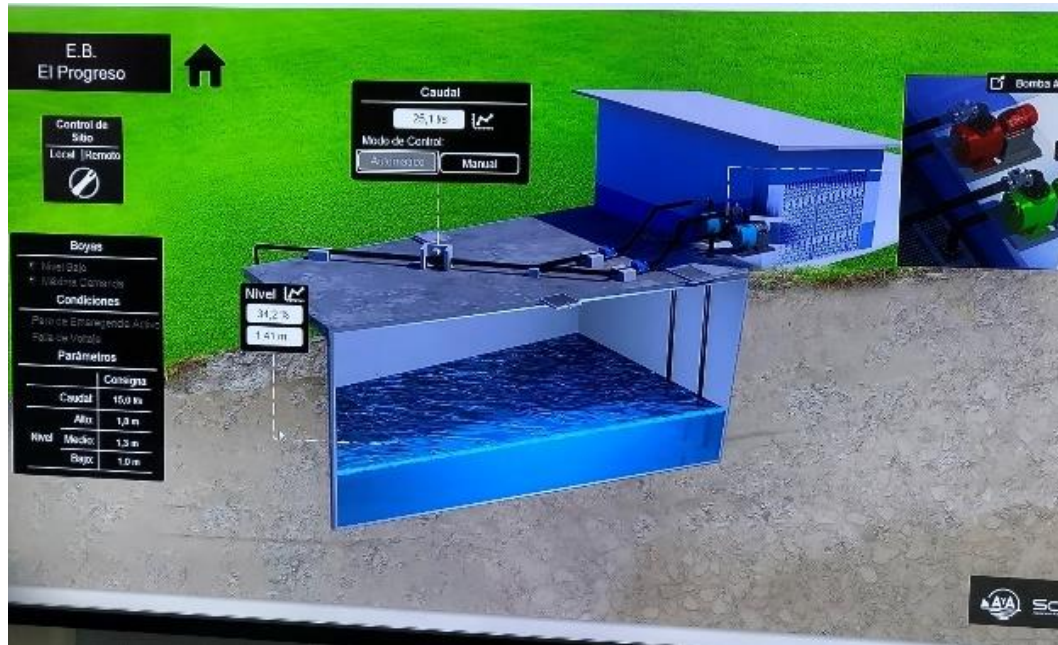
Fotografía 4. Visualización de estación de bombeo en la red de alcantarillado para la cual se tiene implementado el sistema de medición y control remoto.

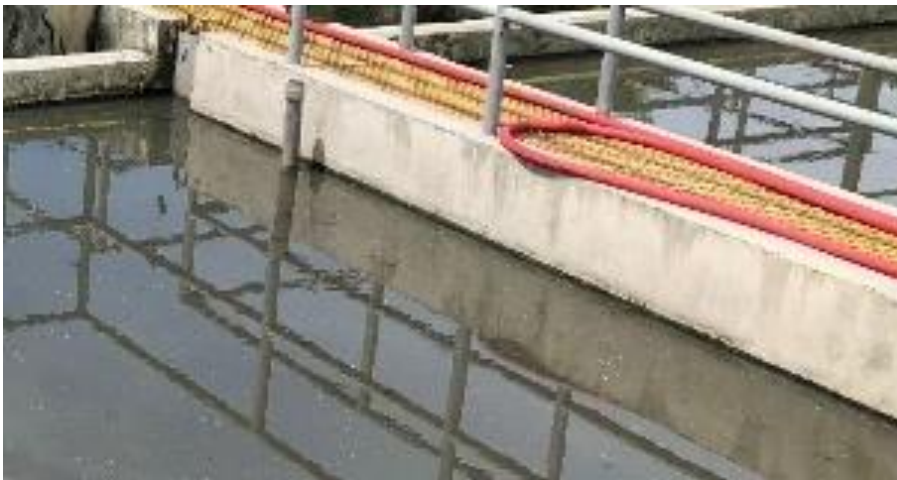
5. El personal del AyA informó acerca de varias modificaciones de mejora que han estado implementando en la PTAR como:
 - a. Puentes de rejillas de fibra de vidrio, los cuales esperan que tengan mayor durabilidad a lo largo del tiempo.

Fotografía 5. Rejillas de fibra de vidrio implementadas.

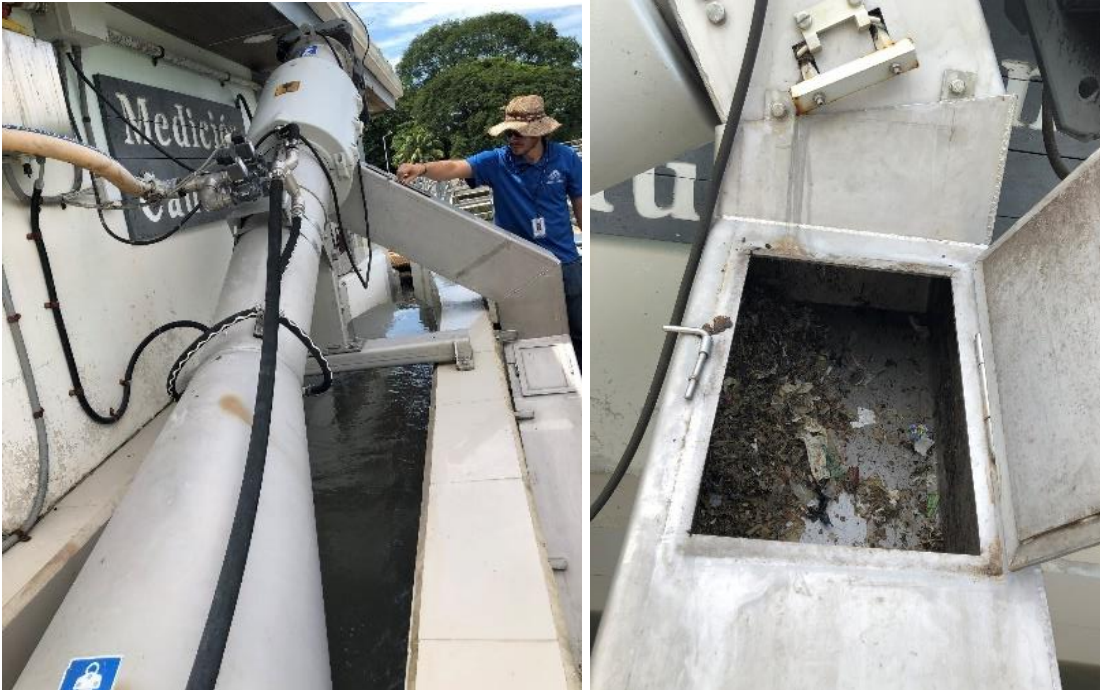
- b.** Tornillo sin fin para la eliminación de sólidos gruesos a la entrada de la planta de tratamiento.

Fotografía 6. Tornillo sin fin como pretratamiento para retención de sólidos gruesos en el afluente de la PTAR.

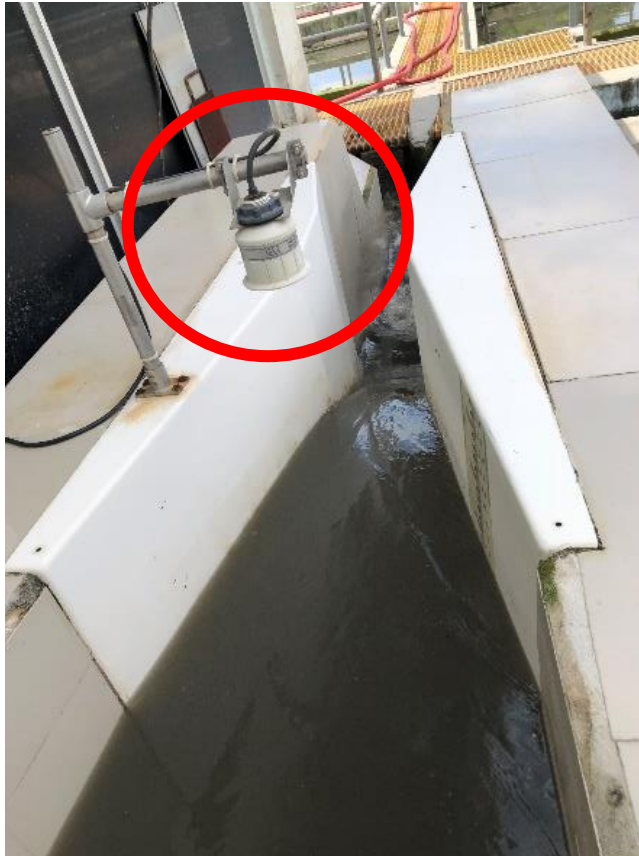
- c.** Implementación de sistemas de medición digital de caudales en diferentes puntos del sistema, lo cual ha permitido un mayor control y generación de información acerca del comportamiento de los caudales que ingresan y salen del sistema de recolección y tratamiento de aguas residuales, lo cual a futuro permitiría un mejor análisis del comportamiento del sistema en general que permita detectar posibles opciones de mejora y de prevención.

Fotografía 7. Medición digital de caudal en el canal Parshall en el afluente de la PTAR.

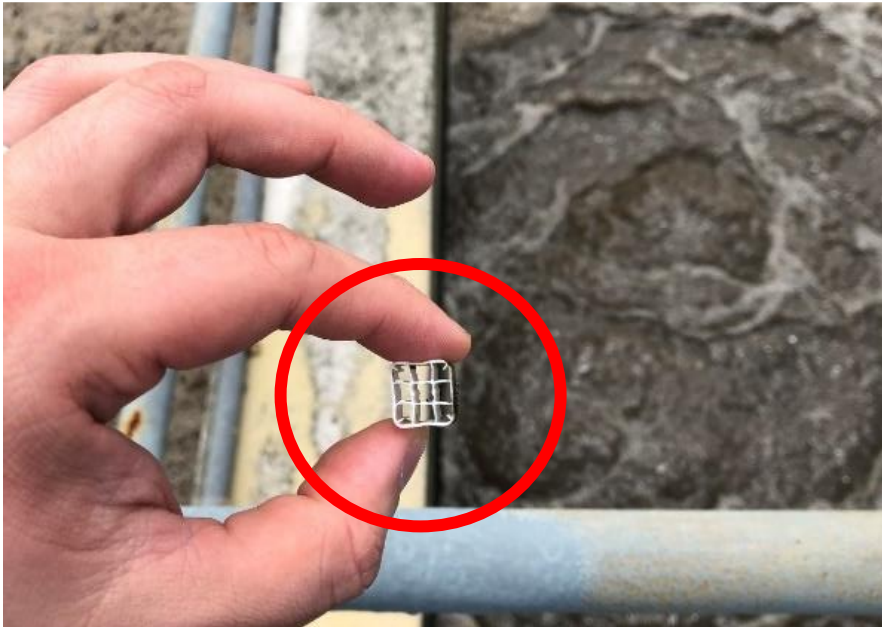
- d. Modificación del sistema de tratamiento secundario, para implementar tratamiento biológico por medio de lecho fluidizado de con portadores móviles mediante aireación con burbuja gruesa, lo cual ha mejorado la eficiencia del proceso de tratamiento secundario a través de una aceleración del metabolismo de la biomasa contenida en los portadores, a tal punto que se ha aumentado de forma significativa la producción de lodo biológico y han tenido que reducir a la mitad el volumen del reactor secundario, debido a que con el aumento de sólidos en el agua tratada, los

sedimentadores secundarios no logran dar abasto si se utiliza un volumen de reactor secundario superior a la mitad del actual.

Fotografía 8. Portadores móviles de biomasa implementados en el reactor secundario.
