Informe de la calidad de la tensión del suministro eléctrico 2016

Abril - 2017

I. Resultados a nivel nacional

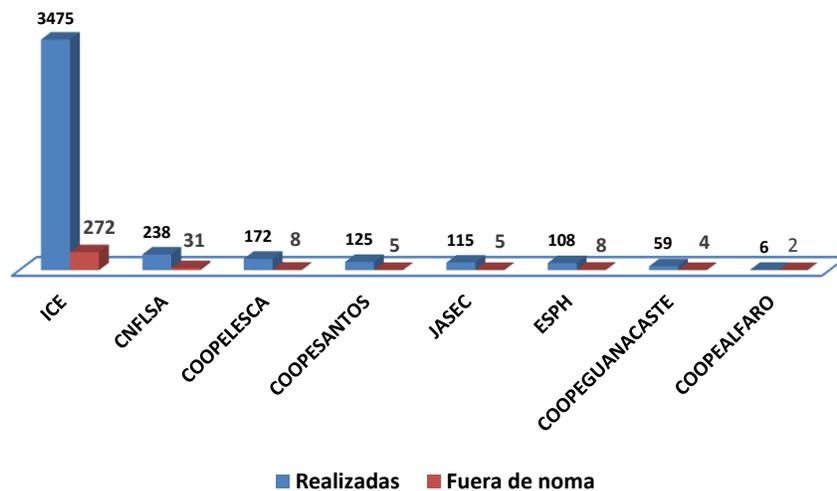
Figura N° 1

**Mediciones realizadas y fuera de norma por empresa
Resumen nacional- 2016**

La figura N° 1 muestra la distribución de las pruebas realizadas y servicios con condiciones fuera de norma, entre las diferentes empresas distribuidoras. De la gráfica se observa que el Instituto Costarricense de Electricidad, fue la empresa que más estudios efectuó, lo que benefició a un total de 25 109 de sus abonados. La tabla N° 1 muestra el detalle de abonados beneficiados por empresa, como resultado del programa de intervención de transformadores.

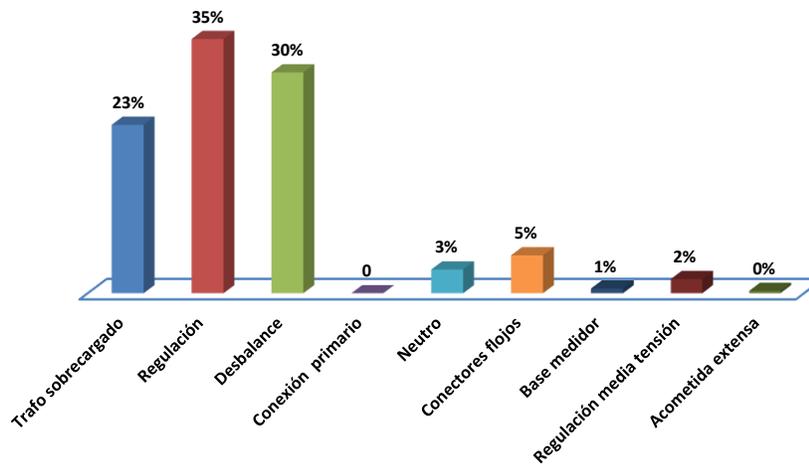
Figura N° 2

Distribución de causas de deficiencias de tensión
2016

Sobre las causas en las condiciones deficientes de tensión, los datos aportados por las empresas muestran, tal y como se observa en la figura N° 2, que las no conformidades en la tensión de suministro se deben principalmente a la regulación

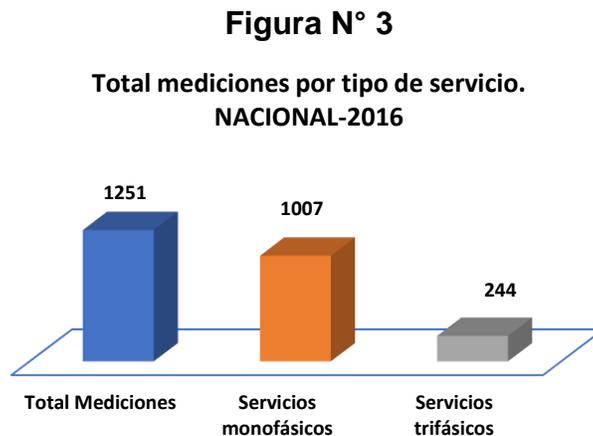
La figura N° 3 muestra el detalle de las mediciones efectuadas en el 2016, de las cuales 1 007 (80%) fueron a servicios monofásicos y 244 (20%) a servicios trifásicos.

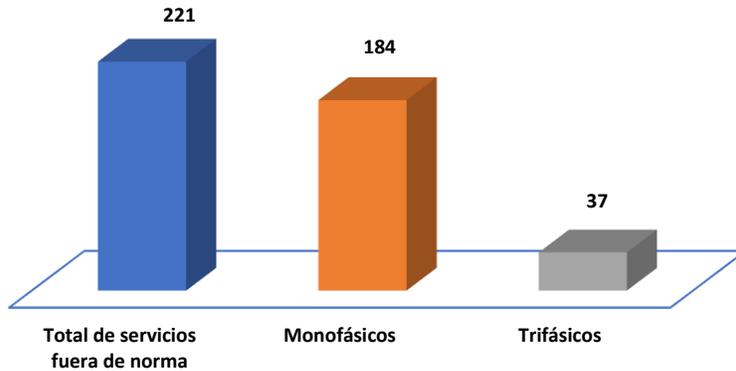
Figura N° 4

De los resultados obtenidos del programa se tiene que el 17,7% (221) de los servicios estudiados mostraron al menos una no conformidad: 184 fueron monofásicos y 37 trifásicos, tal y como lo muestra la figura N° 4. De estos 221 servicios fuera de norma, un total de 170 servicios fueron corregidos por las empresas, conforme a los plazos establecidos en la normativa técnica regulatoria.

Servicios no conformes a norma, por tipo NACIONAL-2016

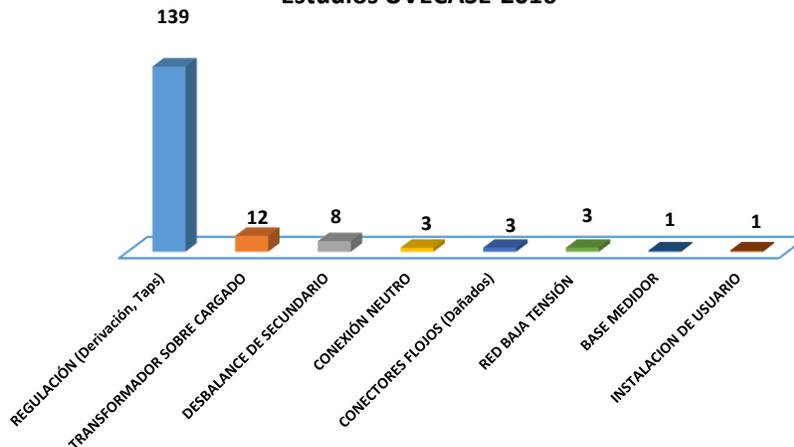
Figura N° 5

En cuanto a las causas de las deficiencias, la figura N°5, muestra que el 82% (139) de las deficiencias se deben a problemas de regulación en los transformadores de distribución, un 7% (12) a sobrecarga de transformadores de distribución y un 5% (8) a desbalance en la red de distribución de baja tensión.

Causas de no conformidades Estudios UVECASA-2016

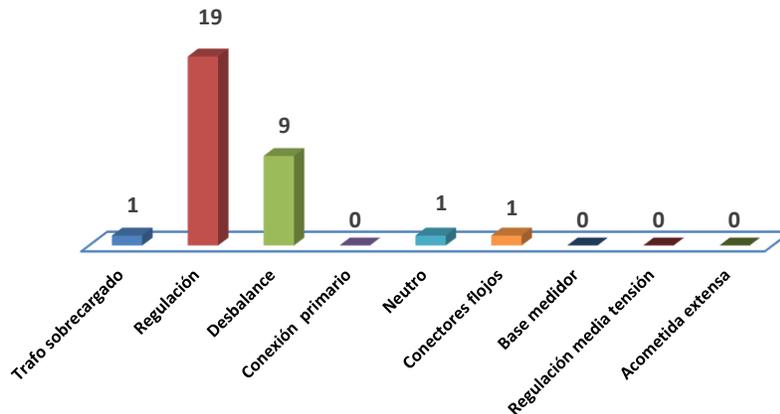
Figura N° 6

**Causas de deficiencias en la tensión de suministro
CNFLSA-2016**

En cuanto a las causas de las deficiencias en la tensión de suministro, los datos aportados por la CNFL, muestran tal y como se aprecia en la figura N°6, que los problemas de ajuste de la regulación en los transformadores de distribución, fue el principal aspecto que incidió en la calidad de la tensión de suministro en los servicios detectados fuera de norma; otra causa, que también repercutió significativamente, fue el desbalance de carga en las redes de baja tensión.

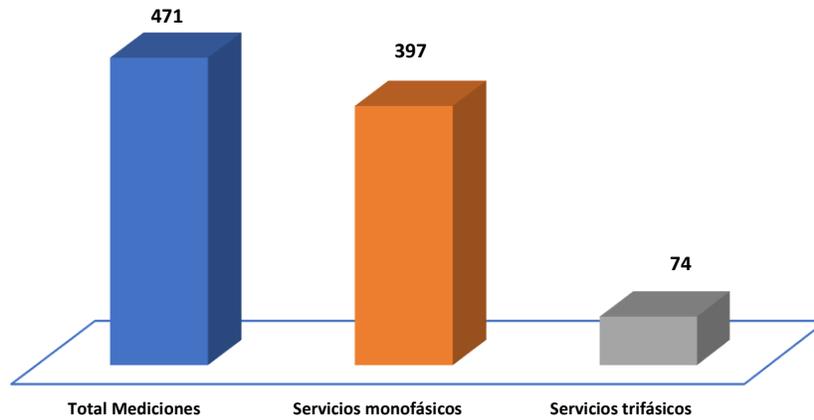
Figura N° 7

Durante el año 2016, la UVECASE efectuó un total de 471 mediciones en servicios brindados por la CNFL, de las cuales, tal y como se muestra en la figura N° 7, un 84% (397) se efectuaron a servicios monofásicos y el restante a servicios trifásicos.

**Total mediciones por tipo de servicio.
CNFL-2016**

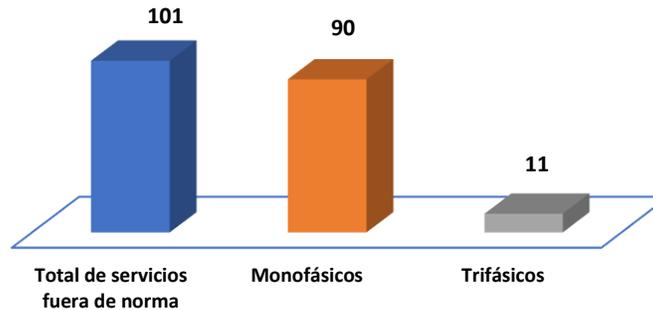
Figura N° 8

En estos servicios, un 21% (101), mostraron al menos una no conformidad con respecto a los parámetros de la calidad de tensión establecidos por la normativa vigente. En ese sentido, la figura N° 8, muestra la distribución de los servicios fuera de norma según el tipo de servicio, determinándose que el 89% (90) de los servicios no conformes fueron monofásicos.

**Servicios no conformes a norma por tipo
CNFL-2016**

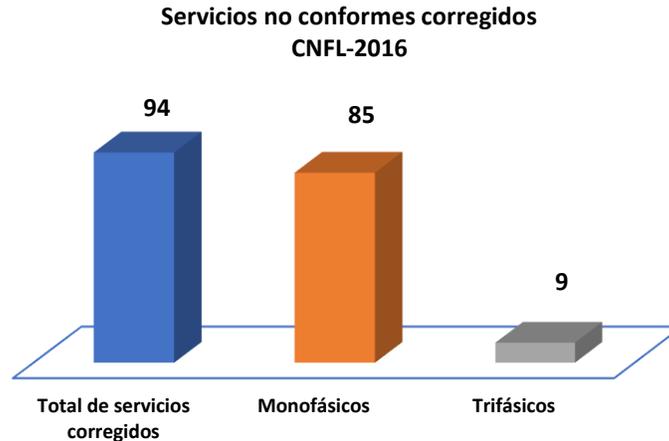
Figura N° 9

De los servicios detectados no conformes, a la fecha de la realización de este informe, en un 93% (94) las deficiencias de tensión han sido solventadas, quedando únicamente 7 servicios en proceso de solución, por requerir de trabajos complejos en la red de distribución para darles la solución requerida (ver figura N°9).

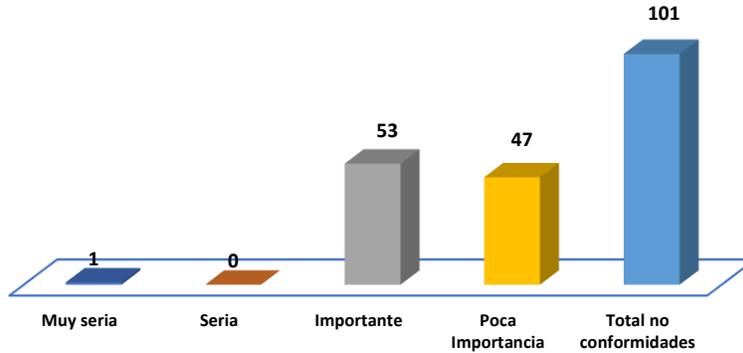
Figura N° 10

**Distribución de no conformidades por tipo
CNFL-2016**

En cuanto a la severidad de la no conformidad de los servicios con deficiencias en la calidad de la tensión de suministro, la figura N° 10, muestra que un 47% (47) de las deficiencias se clasificaron como de poca importancia, un 52% (53) se clasificaron como importante y un 1% (1) como muy seria. Para referencia, en la tabla N° 1 del anexo A de este informe, se muestra la clasificación de las no conformidades.

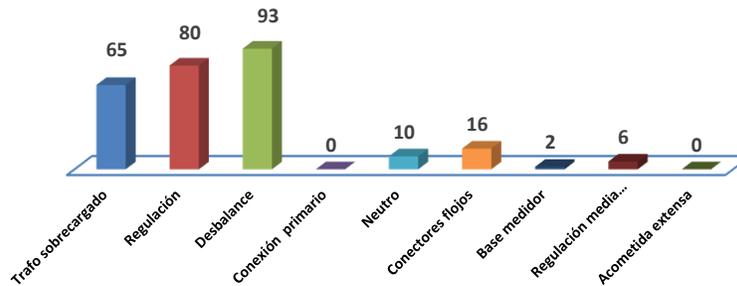
Figura N° 11

**Causas de deficiencias en la tensión de suministro
ICE-2016**

En cuanto a las causas de las deficiencias en la tensión de suministro, los datos aportados por el ICE, muestra tal y como se aprecia en la figura N°11, que los problemas de desbalance en las redes de distribución y los ajustes de la regulación en los transformadores de distribución, fueron los principales aspectos que incidieron, en la calidad de la tensión de suministro en los servicios detectados fuera de norma; otras causas que también repercutieron significativamente, fueron la sobrecarga de transformadores y los conectores flojos.

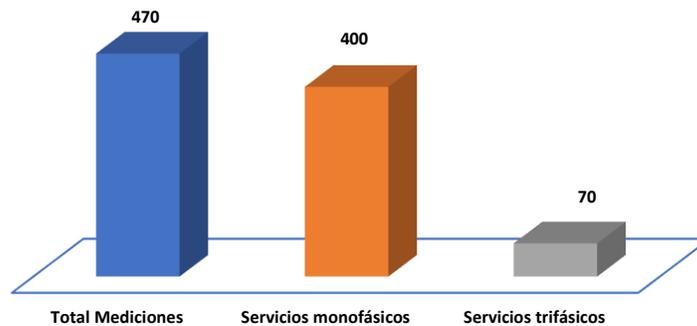
Figura N° 12

Durante el año 2016, la UVECASE efectuó un total de 470 mediciones en servicios brindados por el ICE, de las cuales, tal y como se muestra en la figura N° 12, un 85% (400) se efectuaron a servicios monofásicos y el restante a servicios trifásicos.

**Total mediciones por tipo de servicio.
ICE-2016**

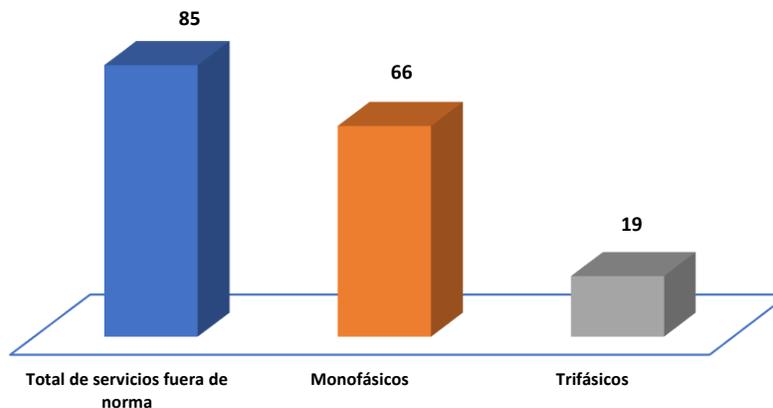
Figura N° 13

De estos servicios, un total de 18% (85), mostraron al menos una no conformidad con respecto a los parámetros de la calidad de tensión establecidos por la normativa vigente. En ese sentido, la figura N° 13, muestra la distribución de los servicios fuera de norma según el tipo de servicio, determinándose que el 78% (66) de los servicios no conformes fueron monofásicos.

**Servicios no conformes a norma por tipo
ICE-2016**

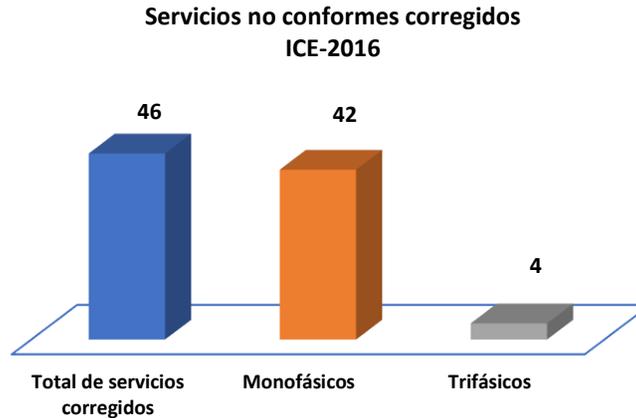
Figura N° 14

De los servicios detectados no conformes, a la fecha de la realización de este informe, las deficiencias de tensión han sido solventadas en un 54%, quedando únicamente 39 servicios en proceso de solución, por requerir de trabajos complejos en la red de distribución para darles la solución requerida (ver figura N°14).

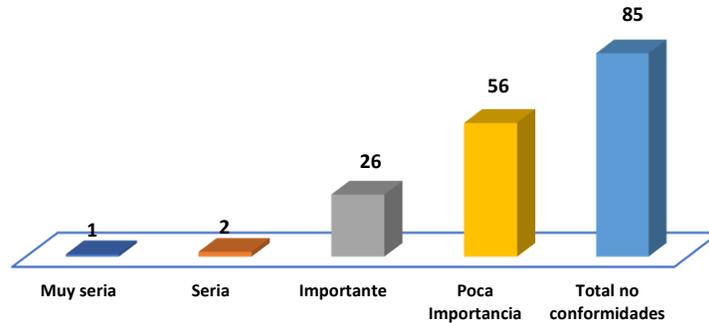
Figura N° 15

**Distribución de no conformidades por tipo
ICE-2016**

En cuanto a la severidad de la no conformidad de los servicios con deficiencias en la calidad de la tensión de suministro, la figura N° 15, muestra que un 66%(56) de las deficiencias se clasificaron como de poca importancia, un 31% (26) se clasificaron como importantes, un 2% como serias y un 1% como muy seria. En la tabla N° 1 del anexo A de este informe, tal y como se ha indicado anteriormente, se muestra la clasificación de las no conformidades.

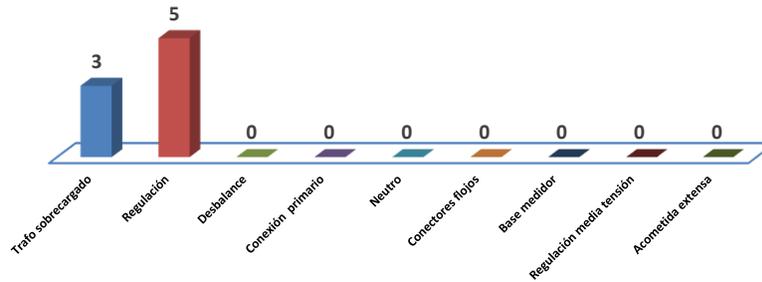
Figura N° 16

**Causas de deficiencias en la tensión de suministro
ESPH-2016**

En cuanto a las causas de las deficiencias en la tensión de suministro, los datos aportados por la ESPH, muestra tal y como se aprecia en la figura N°16, que los problemas de sobre carga y los ajustes de la regulación en los transformadores de distribución, fueron los aspectos que incidieron en la calidad de la tensión de suministro en los servicios detectados fuera de norma.

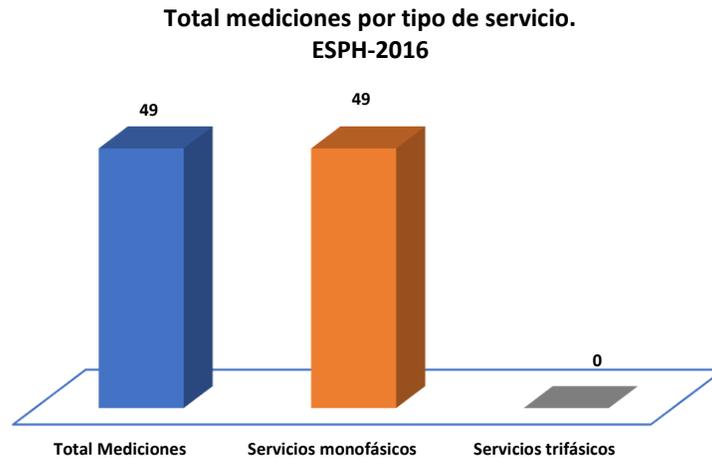
Figura N° 17

Durante el año 2016, la UVECASE efectuó un total de 49 mediciones en servicios brindados por la ESPH, de las cuales, tal y como se muestra en la figura N° 17, en el 100% se efectuaron a servicios monofásicos.

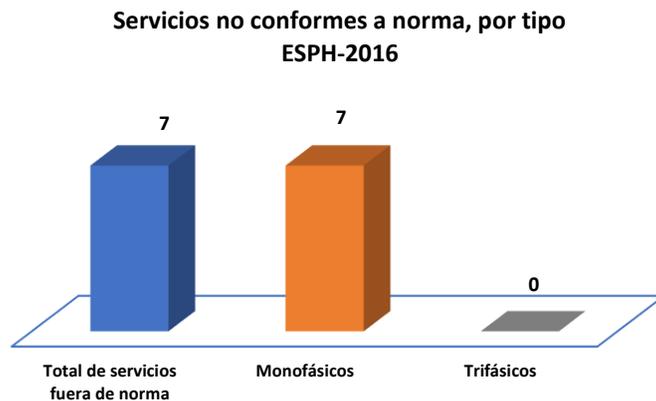
Figura N° 18

De estos servicios, un 14% (7), mostraron al menos una no conformidad con respecto a los parámetros de la calidad de tensión establecidos por la normativa vigente, lo cual se muestra en la figura N° 18.

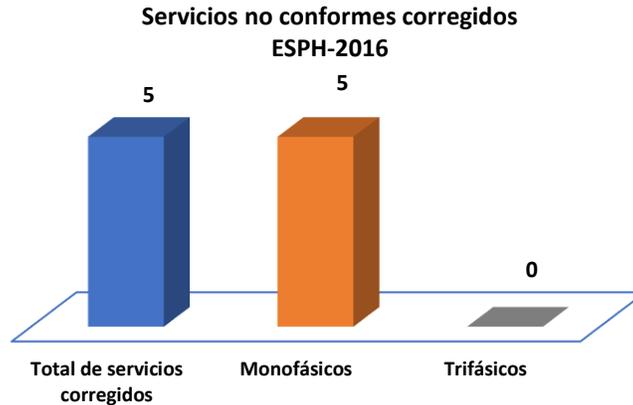
Figura N° 19

De los servicios detectados no conformes, a la fecha de la realización de este informe, en un 71% las deficiencias de tensión han sido solventadas, quedando únicamente 2 servicios en proceso de solución, por requerir de trabajos complejos en la red de distribución para darles la solución requerida (ver figura N°19).

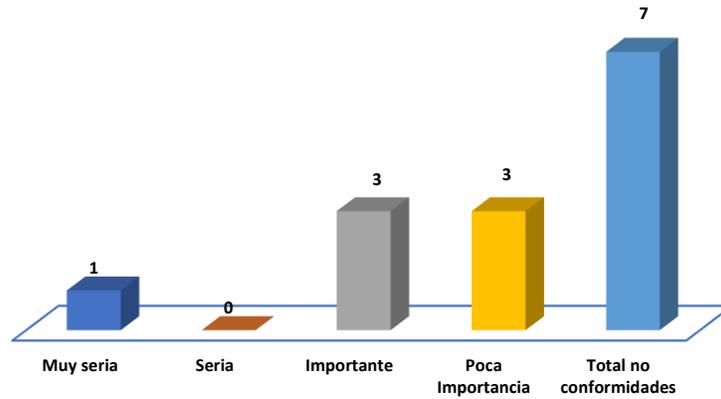
Figura N° 20

**Distribución de no conformidades por tipo
ESPH-2016**

En cuanto a la severidad de la no conformidad de los servicios con deficiencias en la calidad de la tensión de suministro, la figura N° 20, muestra que un 43%(3) de las deficiencias se clasificaron como de poca importancia, un 43% (3) se clasificaron como importante, un 14% (1) como muy seria. Tal y como se ha señalado para efectos de referencia, en la tabla N° 1 del anexo A de este informe, se muestra la clasificación de las no conformidades.

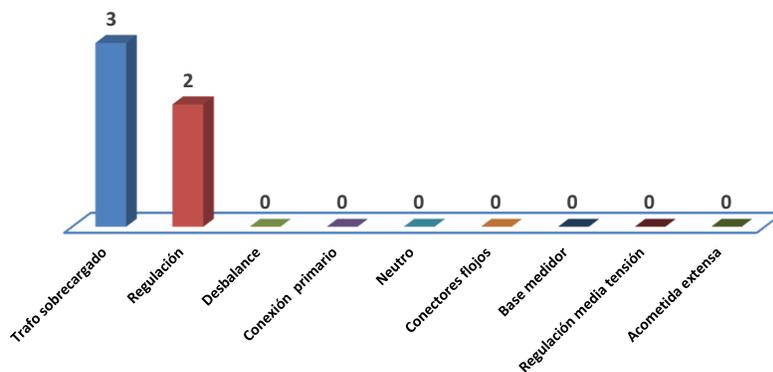
Figura N° 21

**Causas de deficiencias en la tensión de suministro
JASEC-2016**

En cuanto a las causas de las deficiencias en la tensión de suministro, los datos aportados por la JASEC, muestra tal y como se aprecia en la figura N°21, que los problemas de sobre carga y ajuste de la regulación en los transformadores de distribución, fueron los aspectos que incidieron en la calidad de la tensión de suministro en los servicios detectados fuera de norma.

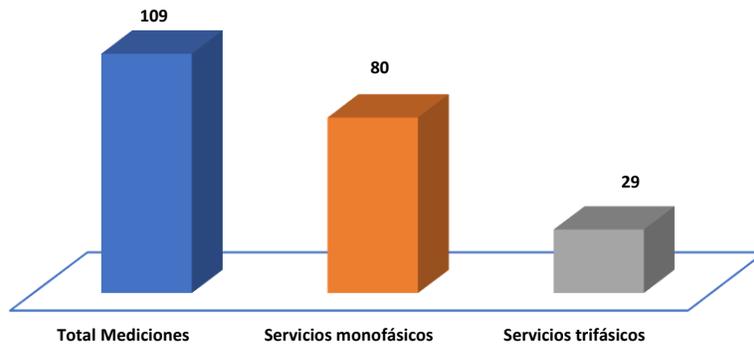
Figura N° 22

Durante el año 2016, la UVECAGE efectuó un total de 109 mediciones en servicios brindados por la JASEC, de las cuales, tal y como se muestra en la figura N° 22, un 73% (80) se efectuaron a servicios monofásicos y el restante a servicios trifásicos.

**Total mediciones por tipo de servicio.
JASEC-2016**

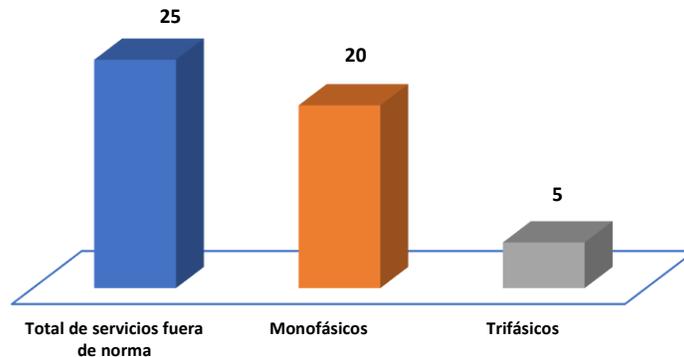
Figura N° 23

De estos servicios, un 23% (25), mostraron al menos una no conformidad con respecto a los parámetros de la calidad de tensión establecidos por la normativa vigente. En ese sentido, la figura N° 23, muestra la distribución de los servicios fuera de norma según el tipo de servicio, determinándose que el 80% (20) de los servicios no conformes fueron monofásicos y el restante 20% trifásicos.

**Servicios no conformes a norma por tipo
JASEC-2016**

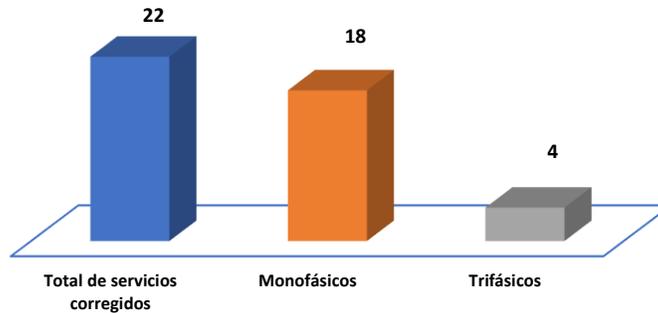
Figura N° 24

De los servicios detectados no conformes, a la fecha de la realización de este informe, en un 88% las deficiencias de tensión han sido solventadas, quedando únicamente 3 servicios en proceso de solución, por requerir de trabajos complejos en la red de distribución para darles la solución requerida (ver figura N°24).

**Servicios no conformes corregidos
JASEC-2016**

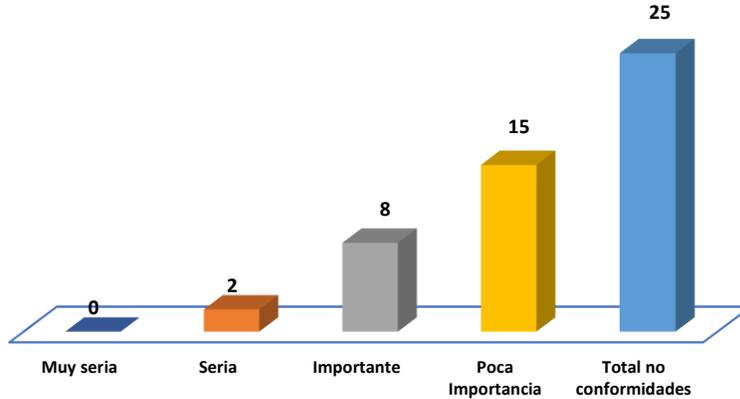
Figura N° 25

**Distribución de no conformidades por tipo
JASEC-2016**

En cuanto a la severidad de la no conformidad de los servicios con deficiencias en la calidad de la tensión de suministro, la figura N° 25, muestra que un 60% (15) de las deficiencias se clasificaron como de poca importancia, un 32% (8) se clasificaron como importante, un 8% (2) como serias. Se reitera que, para comprender los efectos de los tipos de no conformidades, es necesario ver la referencia de las no conformidades en la tabla N° 1 del anexo A de este informe.

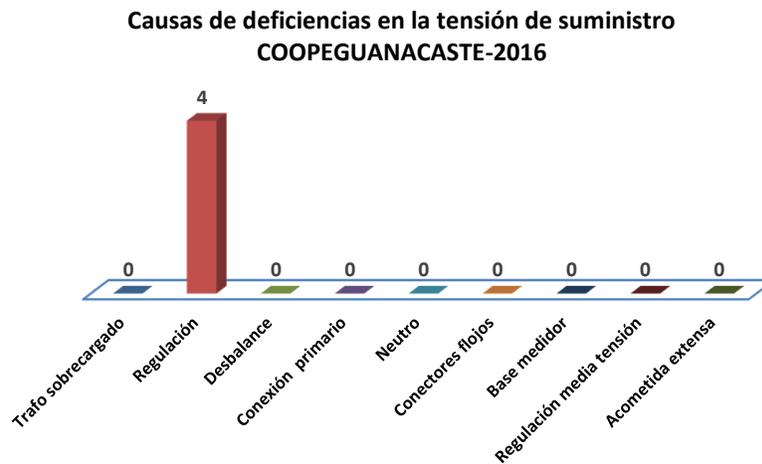
Figura N° 26

En cuanto a las causas de las deficiencias en la tensión de suministro, los datos aportados por COOPEGUANACASTE, muestra tal y como se aprecia en la figura N°26, que los problemas de ajuste de la regulación en los transformadores de distribución, fue el principal aspecto que incidió en la calidad de la tensión de suministro en los servicios detectados fuera de norma.

En lo que respecta a los resultados del programa de intervención de transformadores desarrollado por COOPEGUANACASTE, estos muestran que durante el 2016, 4 (7%) de los servicios estudiados (59), presentaron condiciones de tensión fuera de los valores establecidos por la normativa vigente, después de efectuar el mantenimiento a la red de baja tensión, asociada a los transformadores que sirven a dichos servicios, Los abonados de COOPEGUANACASTE beneficiados por esta actividad de mantenimiento preventivo durante el año 2016, fueron 1 22.

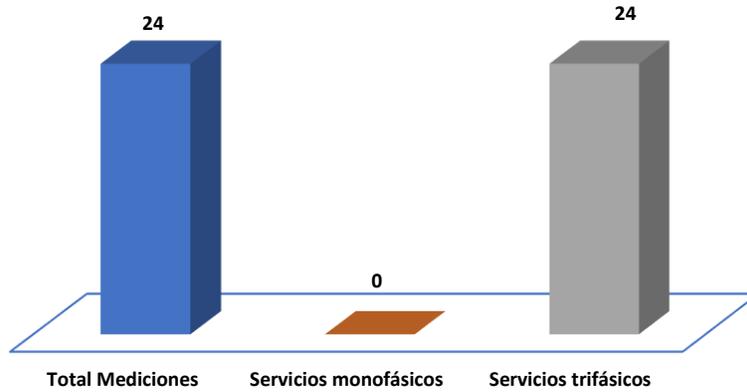
Figura N° 27

Durante el año 2016, la UVECASE efectuó un total de 24 mediciones en servicios brindados por COOPEGUANACASTE, de las cuales, tal y como se muestra en la figura N° 27, el 100% se efectuaron a servicios trifásicos.

**Total mediciones por tipo de servicio.
COOPEGUANCASTE-2016**

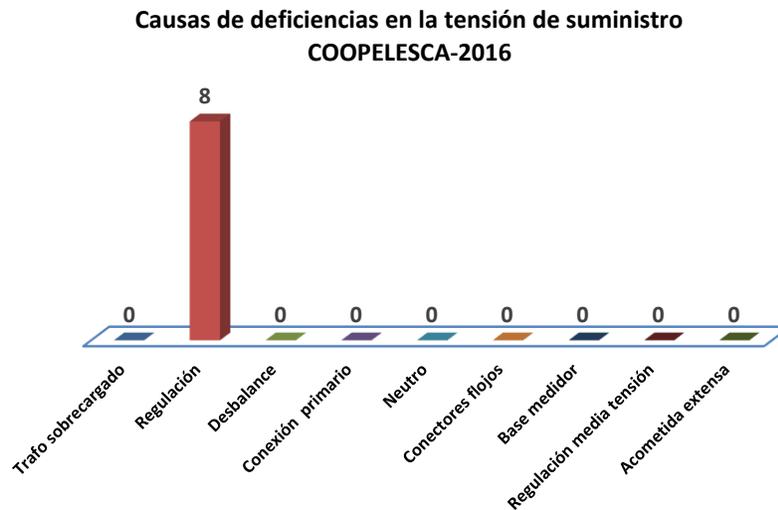
Figura N° 28

En cuanto a las causas de las deficiencias en la tensión de suministro, los datos aportados por COOPELESCA, muestra tal y como se aprecia en la figura N°28, que los problemas de ajuste de la regulación en los transformadores de distribución, fue el aspecto que incidió en la calidad de la tensión de suministro en los servicios detectados fuera de norma.

Los resultados del programa de intervención de transformadores desarrollado por COOPELESCA, muestran que, durante el 2016, 8 (5%) de los servicios estudiados (172), presentaron condiciones de tensión fuera de los valores establecidos por la normativa vigente, después de efectuar el mantenimiento a la red de baja tensión, asociada a los transformadores que sirven a dichos servicios. Los abonados de COOPELESCA beneficiados por esta actividad de mantenimiento preventivo durante el año 2016, fueron 739.

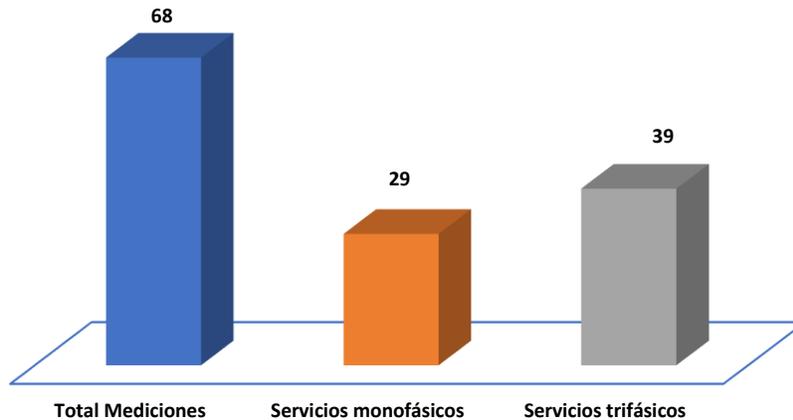
Figura N° 29

**Total mediciones por tipo de servicio.
COOPELESCA-2016**

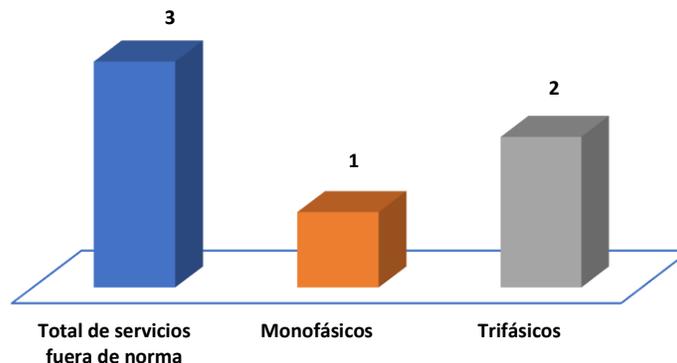
Figura N° 30

De los servicios brindados por la COOPELESCA y estudiados por la UVECASA, un 4% (3), mostraron al menos una no conformidad con respecto a los parámetros de la calidad de tensión establecidos por la normativa vigente. En ese sentido, la figura N° 30, muestra la distribución de los servicios fuera de norma según el tipo de servicio, determinándose que el 33% (1) de los servicios no conformes fueron monofásicos.

**Servicios no conformes a norma por tipo
COOPELESCA-2016**

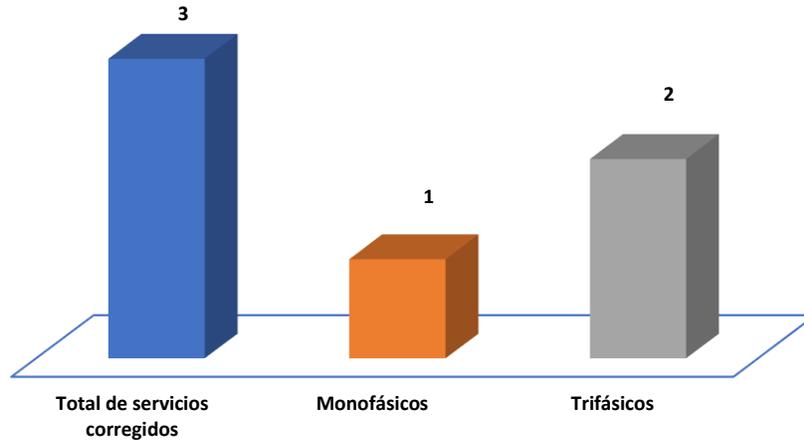
Figura N° 31

De los servicios detectados no conformes, a la fecha de la realización de este informe, en un 100% las deficiencias de tensión han sido solventadas (ver figura N°31).

**Servicios no conformes corregidos
COOPELESCA-2016**

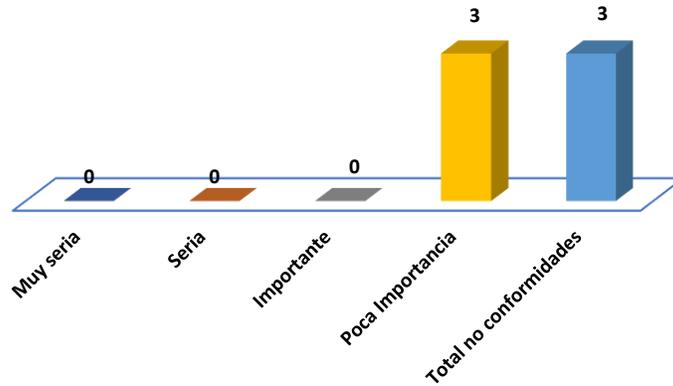
Figura N° 32

**Distribución de no conformidades por tipo
COOPELESCA-2016**

En cuanto a la severidad de la no conformidad de los servicios con deficiencias en la calidad de la tensión de suministro, la figura N° 32, muestra que el 100 % de las deficiencias se clasificaron como de poca importancia. Para referencia, en la tabla N° 1 del anexo A de este informe, se muestra la clasificación de las no conformidades.

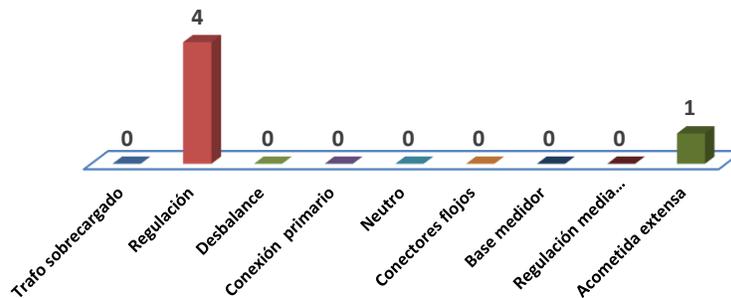
Figura N° 33

**Causas de deficiencias en la tensión de suministro
COOPESANTOS-2016**

En cuanto a las causas de las deficiencias en la tensión de suministro, los datos aportados por COOPESANTOS, muestra tal y como se aprecia en la figura N°33, que, en 4 servicios, los problemas de incumplimiento de la norma se debieron a los ajustes de la regulación en los transformadores de distribución, y un servicio tuvo como causa de la no conformidad, la extensión de su acometida.

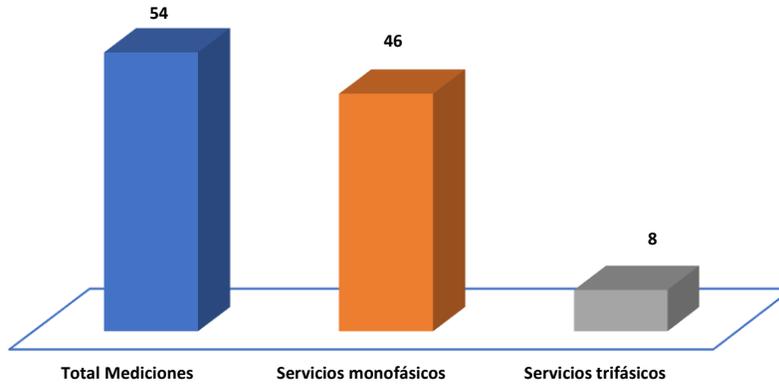
Figura N° 34

Durante el año 2016, la UVECASE efectuó un total de 54 mediciones en servicios brindados por COOPESANTOS, de las cuales, tal y como se muestra en la figura N° 34, un 85% (46) se efectuaron a servicios monofásicos y el restante a servicios trifásicos.

**Total mediciones por tipo de servicio.
COOPESANTOS-2016**

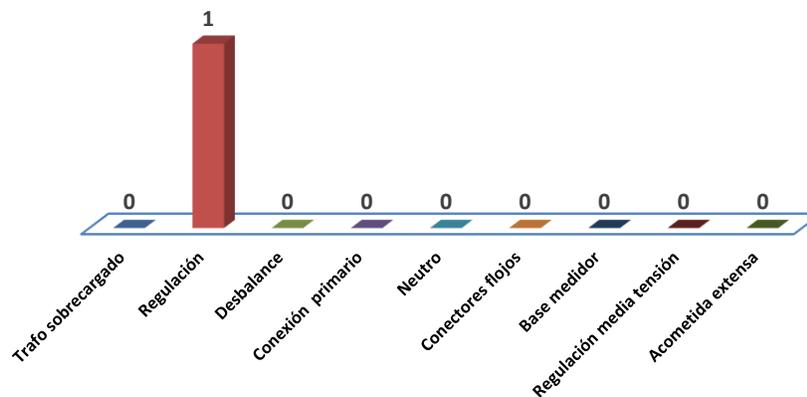
Figura N° 35

**Causas de deficiencias en la tensión de suministro
COOPEALFARO-2016**

En cuanto a las causas de las deficiencias en la tensión de suministro, los datos aportados por COOPEALFARO, muestra tal y como se aprecia en la figura N°35, que un problema de ajuste de la regulación en un transformador de distribución, fue la causa de la deficiencia en la calidad de la tensión de suministro en el servicio detectado fuera de norma.

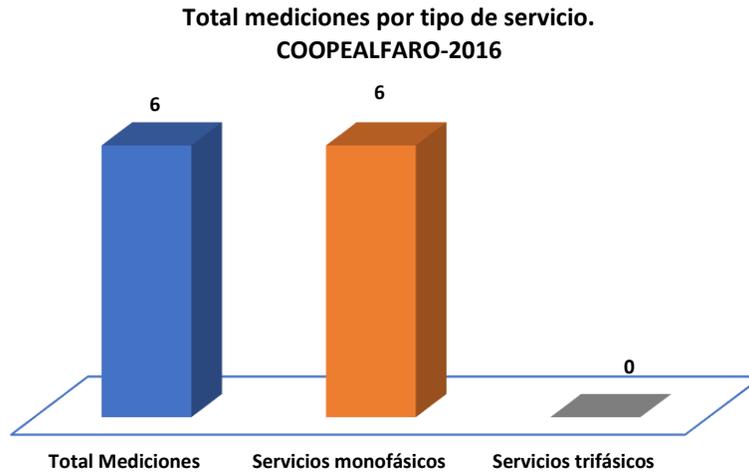
Figura N° 36

Durante el año 2016, la UVECAGE efectuó un total de 6 mediciones en servicios brindados por COOPEALFARO, las cuales se efectuaron a servicios monofásicos.

De los servicios brindados por COOPEALFARO y estudiados por la UVECAGE, ningún servicio mostró alguna no conformidad con respecto a los parámetros de la calidad de tensión establecidos por la normativa vigente.
